ENSINO DE ENGENHARIA ATRAVÉS DE TRABALHO PRÁTICO SOBRE INVESTIGAÇÃO DE MANIFESTAÇÕES PATOLÓGICAS EM EDIFÍCIOS PÚBLICOS

Cláudio Cesar Zimmermann – claudio.ufsc@gmail.com
Universidade Federal de Santa Catarina
Rua Carlos Loureiro da Luz, 130, Córrego Grande
88037-460 – Florianópolis – Santa Catarina

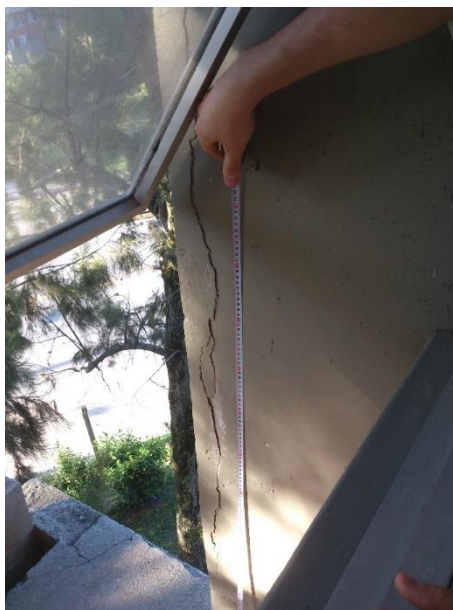
Como consequência da não correção de fissuras no estágio inicial, pode ocorrer a desagregação do concreto do elemento de concreto armado. Além da exposição de um pequeno segmento da armadura, o concreto desagregado não tem mais função estrutural, sendo apenas um revestimento parcial se ainda estiver ligado à estrutura. O avanço rápido das fissuras acontece devido a liberação de óxido de ferro, produto da reação de corrosão, que aumenta o volume ocupado pela armadura. Essa reação ocorre a partir do contato direto ou indireto da armadura com o meio agressivo, a qual pode ser atacada por ácidos ou sais que diminuem o pH do meio, presença de umidade, erosão, ou ainda, bactérias e fungos (GENTIL, 2003). Através dos levantamentos em campo, foi possível verificar pontos em que ocorreu desagregação do concreto, causada possivelmente pela erosão e exposição do elemento de concreto armado a um ambiente agressivo, próximo a uma avenida com muito tráfego de veículos (Figura 1).

Figura 1: Concreto desagregado ainda ligado parcialmente ao pilar localizado no terceiro pavimento do bloco B na sala de aula 304.

Com o propósito de sanar a patologia, sugere-se a remoção do concreto desagregado com o auxílio de um esarificador e seguir os procedimentos explanados no item 3.3.

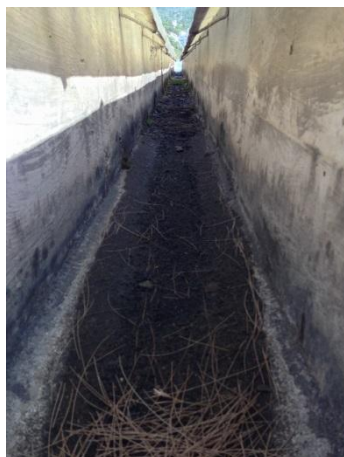
A vegetação do entorno pode influenciar de diversas formas na edificação. Plantas de grande porte interferem com folhas e pedaços de galhos que, ao caírem, ficam depositadas nas calhas. Dessa maneira, os canos de queda de água ficam entupidos e impedidos de exercer sua função de escoamento. Por meio da vistoria da cobertura dos dois blocos, foi constatado o entupimento de diversos tubos de queda de água devido à presença de árvores com mais de dez metros, como pode-se observar nas figuras 2 e 3.

Figura 2: Calha parcialmente entupida localizada na cobertura do bloco B.

Após a construção de qualquer edificação, é indispensável manter uma manutenção preventiva para aumentar a durabilidade da estrutura. Assim, faz-se necessário realizar limpezas periódicas pelo telhado a fim de evitar o entupimento dos canos de queda d'água. É importante levar em consideração as diferentes estações do ano para o planejamento das limpezas, uma vez que, em algumas épocas, a queda de folhas torna-se mais intensa. Recomenda-se que a manutenção seja feita, no mínimo, uma vez ao ano, contudo, a fim de obter a máxima eficiência do sistema de drenagem, é indicado um período de seis em seis meses.

Além da limpeza, é importante a instalação de grelhas flexíveis nos canos de queda d'água. A grelha impede a queda de resíduos para o interior dos canos, evitando o entupimento dos mesmos.

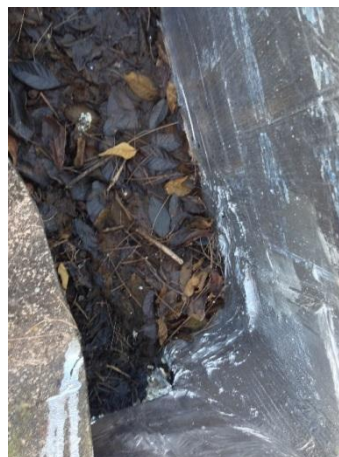
Figura 3: Tubo de queda com folhas localizado na cobertura do bloco B.

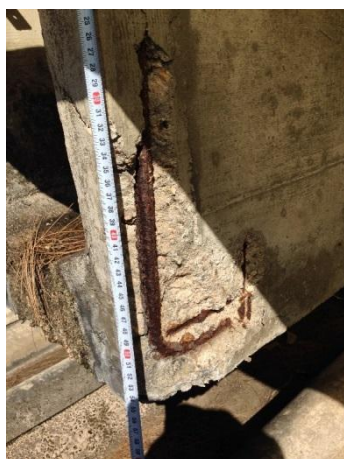
de modo que fiquem protegidas da corrosão, garantindo assim a segurança e durabilidade da estrutura. Em alguns locais, no entanto, devido à execução inadequada, as armaduras ficam próximas à superfície, facilitando sua corrosão. Por meio dos levantamentos realizados, pôde-se detectar em algumas vigas, que possuem o formato em U e função de calha, localizadas na cobertura, a presença de inúmeros pontos com armadura longitudinal e transversal expostas (Figura 4 e Figura 5). A ocorrência dessa patologia nesses pontos deve-se principalmente a espessura de cobrimento inadequada e o acúmulo de água no meio das vigas.

Figura 4: Armadura exposta em viga localizada na cobertura do bloco B.

Deve-se proceder o reparo das barras expostas nos diversos locais onde existir, seguindo as recomendações indicados no item 3.3.

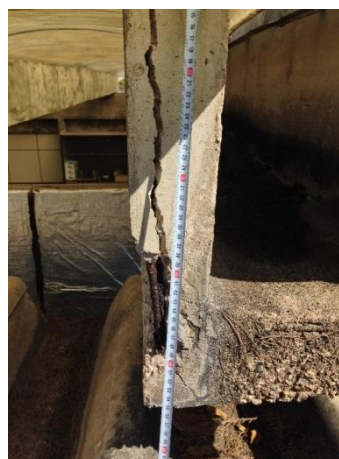
Figura 5: Armadura exposta em viga localizada na cobertura do bloco B.
