## **MAPEAMENTO SIMPLIFICADO DE DANOS UTILIZANDO FERRAMENTAS DE AVALIAÇÃO PÓS-OCUPAÇÃO: UMA EXPERIÊNCIA DE ENSINO NA UNIVERSIDADE FEDERAL DE ALAGOAS**

**Autores:** AGNALDO JÚNIOR LIMA DOS SANTOS, ANA BARBARA AVELINO SANTOS, ODAIR BARBOSA DE MORAES

Nesta linha, este artigo apresenta os resultados obtidos a partir da aplicação da APO no campus Sertão da Universidade Federal de Alagoas (UFAL), com foco em patologias observadas, durante o desenvolvimento da respectiva disciplina.

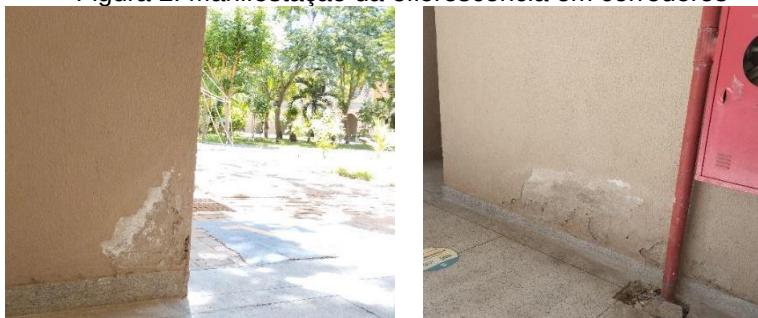
Figura 2: Manifestação da eflorescência em corredores

Conforme já explicado por Verçosa (1991), a eflorescência se dá devido a formações salinas nas superfícies. A referida patologia foi observada principalmente nas áreas de acesso (corredores) do andar térreo do prédio, contribuindo certamente para a desagregação do material e descolamento de revestimentos e pinturas. A principal causa da eflorescência se dá pela falta de proteção da estrutura com impermeabilização em fase de execução, por exemplo. A Figura 2 apresenta os efeitos da eflorescência na edificação em estudo.

| Patologia | Causas possíveis | Medidas de correção/mitigação |
|---|---|---|
| Eflorescência | Ausência de impermeabilização da estrutura em fase de execução. Qualidade dos materiais de construção empregados. Execução inadequada da obra. | Secagem da superfície a partir de ventilação, escovação a seco ou lavagem leve com água limpa da superfície ou ainda limpeza com solução química. |

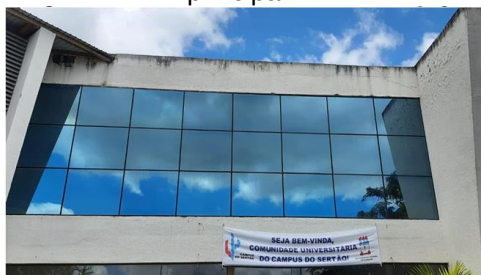
Tendo como principal característica de origem, as manchas por umidade decorrem de alterações superficiais pelo acúmulo/deficiência no escoamento da água. Na referida instituição analisada, a patologia por umidade também foi observada em alguns espaços, principalmente em regiões próximas aos banheiros no pavimento superior e na fachada principal da edificação. De modo geral, as principais causas que ocasionam essa patologia podem ser a infiltração externa, vazamentos, condensação, umidade por capilaridade, etc. Na sequência a Figura 3, apresenta registros dos anos de 2022 e 2025 que apontam esta manifestação patológica na edificação.

a) Mancha por umidade na fachada principal

| Patologia | Causas possíveis | Medidas de correção/mitigação |
|---|---|---|
| Manchas por umidade | Infiltração do solo (umidade ascendente), infiltração por água da chuva, vazamento em tubulações e ainda por meio da condensação que ocorre em ambientes mal ventilados. | Identificação prévia e eliminação da fonte de umidade, antes de reparos superficiais. Secagem forçada. Remoção e substituição dos materiais comprometidos. |

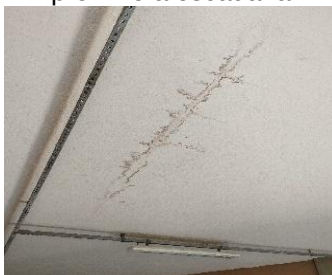
b) Mancha por umidade próximo a escadaria

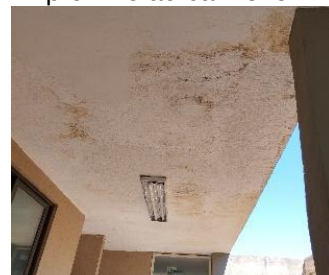
c) Mancha por umidade próximo ao banheiro

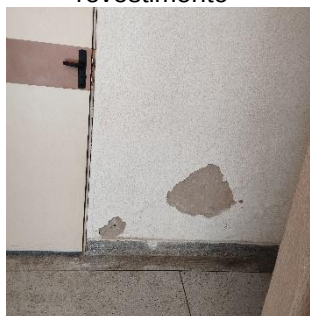
a) Desprendimento de revestimento

| Patologia | Causas possíveis | Medidas de correção/mitigação |
|---|---|---|
| Descolamento de revestimento e pintura | Uso demasiado de agregados na argamassa, aplicação de pintura sem a devida preparação ou limpeza da superfície, ou ainda, umidade localizada. | Identificar a causa e avaliar a sua profundidade e extensão, bem como remover o revestimento e pintura soltos. Eliminar focos de infiltrações e preparar a superfície para aplicação dos seladores e na sequência colocar os novos materiais (pintura/revestimento). |

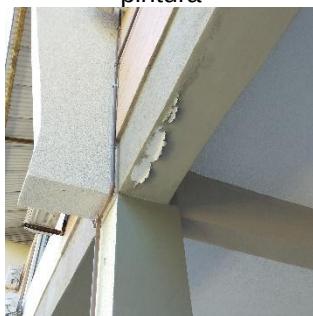
b) Desprendimento de pintura

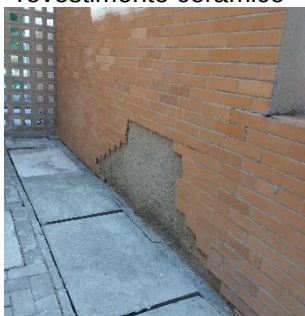
c) Desprendimento de revestimento cerâmico

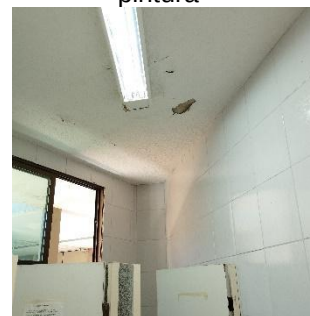
b) Desprendimento de pintura

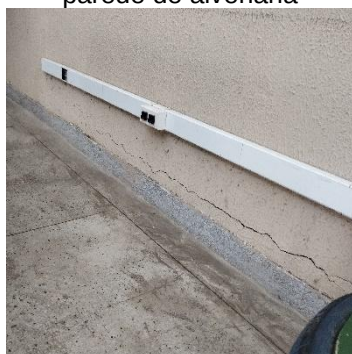
a) Abertura horizontal em parede de alvenaria

| Patologia | Causas possíveis | Medidas de correção/mitigação |
|---|---|---|
| Fissuras, trincas e/ou rachaduras | Causas estruturais como falha no dimensionamento ou execução estrutural, sobrecarga constante, fundações mal dimensionadas ou recalques maiores que os estimados. Causas construtivas como retração do concreto ou argamassa de revestimento, emprego de materiais com diferentes coeficientes de dilatação, ou ainda a falta de juntas de dilatação. E por fim, causas externas como vibrações externas, umidade ou infiltrações constantes. | Para o caso de fissuras, aplicar massa específica ou selante. No caso das trincas, pode-se preencher com resina epóxi ou argamassa polimérica. Se tratando das rachaduras, é recomendado que haja avaliação estrutural por profissional capacitado para a partir disso atuar corretivamente alternativas aplicáveis. |

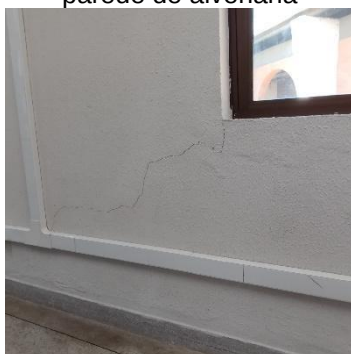
b) Abertura inclinada em parede de alvenaria

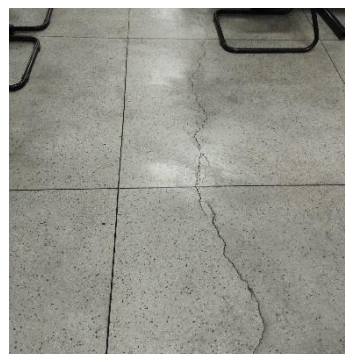
c) Abertura no piso

A patologia acima exposta se faz presente em todos (ou maioria) dos espaços do campus, valendo-se observar que nas salas de aula as aberturas manifestaram-se somente no piso, já nos demais ambientes, essa patologia se manifestou em paredes, assumindo posicionamentos horizontais, verticais e inclinados, em pisos e até em elementos estruturais como viga, conexão de telhados com alvenaria e outros. A Figura 6 mostra as manifestações menos comuns das aberturas.

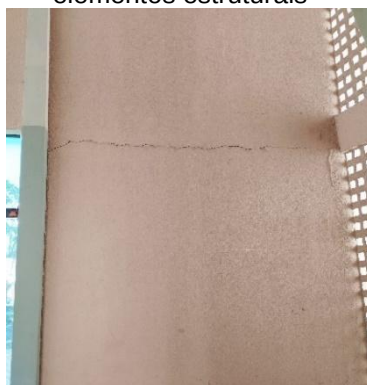
a) Abertura na conexão entre elementos estruturais

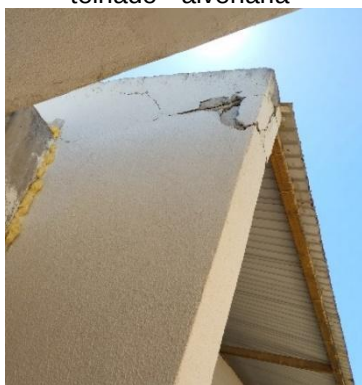
b) Abertura na conexão telhado - alvenaria

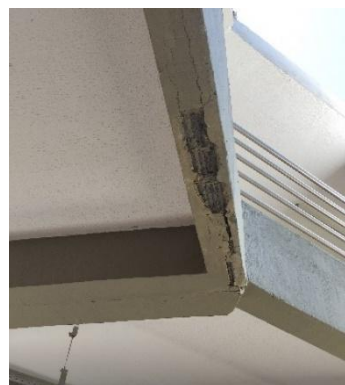
c) Abertura rítica em viga
