## PROJETO INTEGRADOR APLICADO NO ESTUDO DE FISSURAS EM HABITAÇÃO DE INTERESSE SOCIAL

Portanto, a presente pesquisa tem como objetivo identificar e descrever as manifestações patológicas de um empreendimento de HIS, situado na cidade de Itambacuri/MG, através da observação do comportamento das edificações, procurando relacionar suas prováveis causas e estabelecer suas origens, sendo na fase de projeto, execução ou uso inadequado e alertando os proprietários sobre medidas de recuperação.

O empreendimento objeto de estudo foi o Conjunto Habitacional Ângelo Alves Pereira (Figura 1), localizado em Itambacuri/MG, em um loteamento a 0,5 km do centro da cidade, construído entre 2011 a 2013.

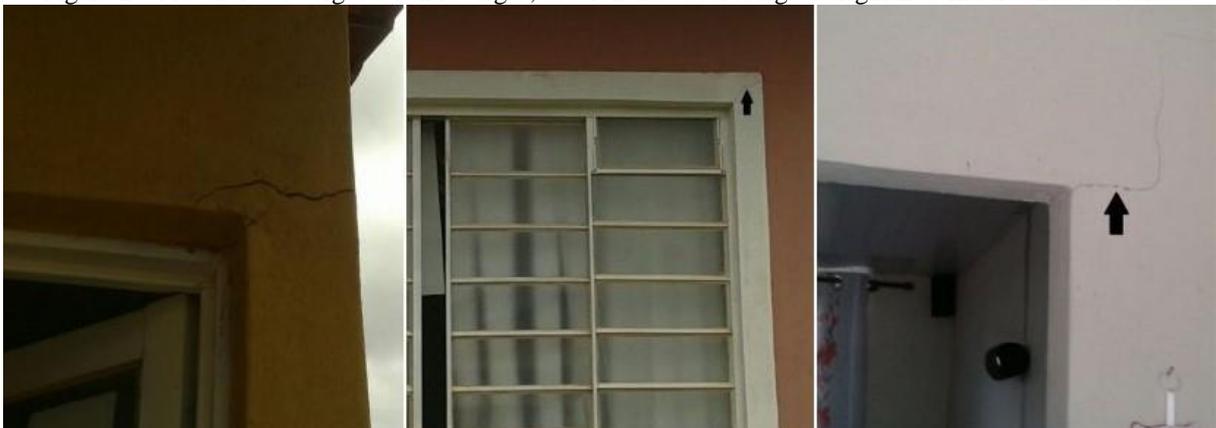
Observa-se na Figura 2 que as fissuras nos vértices das portas e janelas, que se manifestaram nas primeiras semanas após o término da execução do empreendimento, indicam a ausência dos elementos construtivos verga e contraverga nesses locais, nas paredes submetidas a carregamento de compressão excessivo.

Figura 2 – Ausência de vergas e contravergas, ocasionando sobrecarga e originando fissuras nas aberturas

As fissuras causadas pela ausência de vergas e contravergas e, conseqüentemente sobrecarga, são difíceis de serem recuperadas e, caso ocorra falhas na sua recuperação, tendem a fazer com que retornem (TOMAZELI; GONÇALVES, 2016).

O comportamento monolítico da parede poderá ser restabelecido com a introdução de armaduras no trecho fissurado da parede (THOMAZ, 1989) ou por meio de telas metálicas com comprimento de transpasse da tela, para cada um dos lados da fissura de aproximadamente 15 cm a 25 cm, ilustrado na Figura 6 (THOMAZ, 1989; TOMAZELI; GONÇALVES, 2016). Nesse caso é sugerido manter a fissura no elemento de alvenaria, posicionando-se uma fita adesiva sobre ela, deixando-a trabalhar, porém sem entrar em contato com o novo revestimento de emboço, que deverá ser reforçado com tela metálica eletrossoldada, de malhas com dimensão de 25 mm x 25 mm e diâmetro dos fios de 1,24 mm (TOMAZELI; GONÇALVES, 2016).

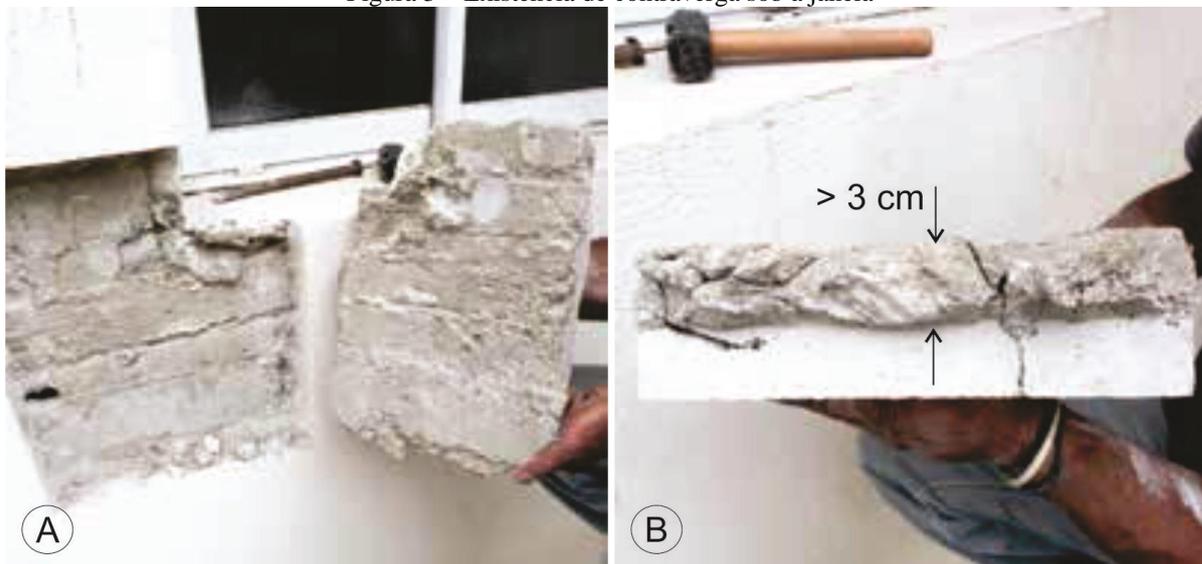
Também ocorrem quando, mesmo com a existência de vergas e contravergas (Figura 3-A), o revestimento de emboço tem espessuras superiores a 3 cm (Figura 3-B), o que torna a argamassa muito rígida, formando um conjunto monolítico que não tem aderência às bases (TOMAZELI; GONÇALVES, 2016).

Figura 3 – Existência de contraverga sob a janela

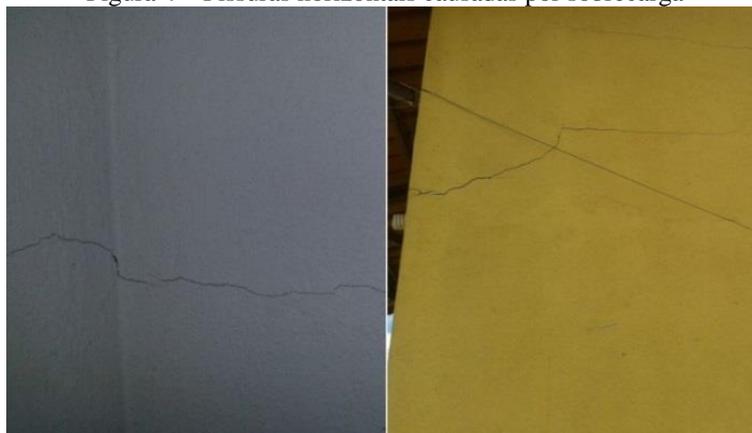
As fissuras ilustradas na Figura 4 ocorreram quando houve ruptura por compressão da junta de argamassa ou dos septos dos tijolos ou blocos cerâmicos de furos horizontais em função de carregamento excessivo das paredes.

Figura 4 – Fissuras horizontais causadas por sobrecarga

Entre as alternativas de recuperação disponíveis no mercado para esse tipo de fissura, a escolha foi baseada no desempenho, que, conforme Sahade (2005), este procedimento obtém a maior capacidade de deformação provocada por tensões de tração e cisalhamento.

Na preparação da superfície, a fissura é aberta em perfil em forma de "V", por meio de disco de corte, para apresentar aproximadamente 1,0 cm de largura e 1,0 cm de profundidade (Figura 7–A).

O acabamento da parede é removido em uma faixa de cerca de 20 cm em torno da fissura, contados 10 cm para cada lado, até atingir o reboco, para remover todo o sistema de pintura existente (Figura 7–B).

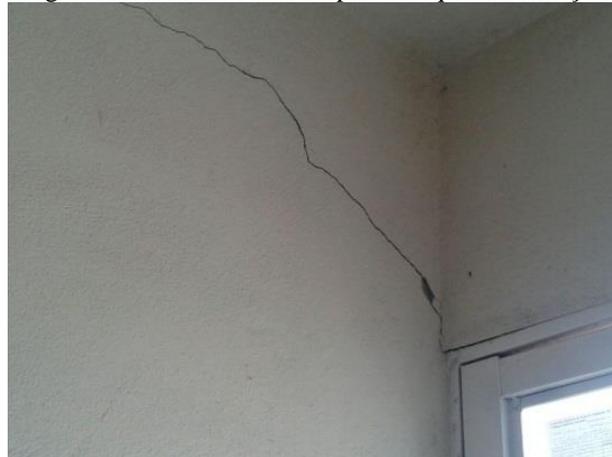
As fissuras em paredes de alvenaria causadas por recalque de fundação ocorrem quando existem movimentações diferenciais nas fundações que excedem à capacidade resistente das paredes de alvenaria (THOMAZ, 1989).

Por se tratar de fundação superficial, do tipo *radier* flexível, liso e sem vigas de concreto armado, a intensidade do recalque dependeu não somente do tipo de solo, mas também das dimensões do *radier*, com espessura de 10 cm.

Considera-se também que, com a presença de vegetação na área onde implantou o empreendimento, em que pode ter sido retirada ou feito deposição de água no solo, o que sugere influência sobre os recalques.

A Figura 5 indica também que provavelmente não foi realizada investigação prévia do subsolo, além de poder ter sido executado sob aterro mal compactado.

Considerando que as HIS's foram executadas com blocos vazados com furos retangulares dispostos horizontalmente, a argamassa de assentamento apresentou deformações axiais mais acentuadas sob as nervuras verticais do bloco, causando solicitações de flexão em suas nervuras horizontais, podendo conduzir à ruptura do bloco (CORSINI, 2010).

Figura 5 – Fissuras causadas por recalque de fundação

Thomaz (1989) recomenda que, no caso de fissuras ocasionadas por recalques de fundação, pode-se recorrer ao atirantamento da alvenaria, conforme ilustrado na Figura 10.

Assim, o esforço produzido pelo tirante deve ser transmitido à alvenaria através de placas de aço apoiadas em superfície regularizada com argamassa de cimento e areia, sendo posteriormente todo o conjunto de aço protegido com argamassa aditivada de agente impermeabilizante.

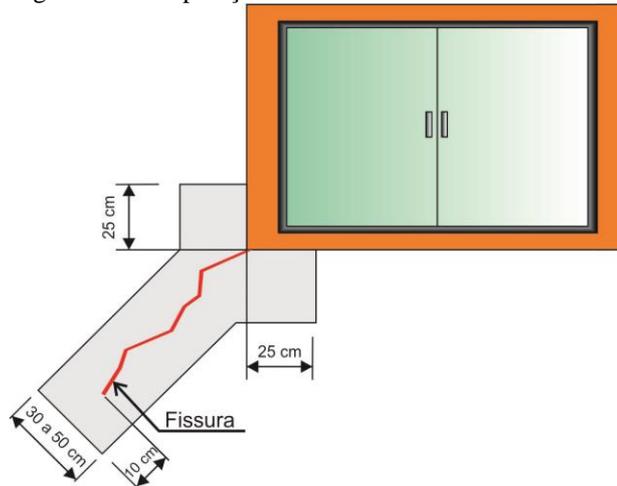
Figura 6 – Recuperação de fissuras em torno de aberturas

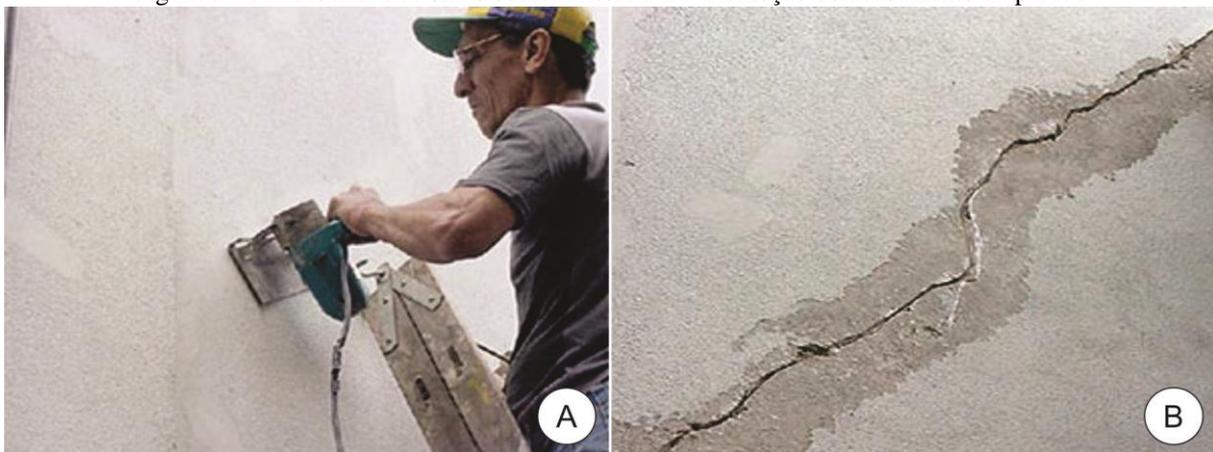
Figura 7 – A – Abertura de sulco sobre a fissura. B – Remoção do acabamento da parede

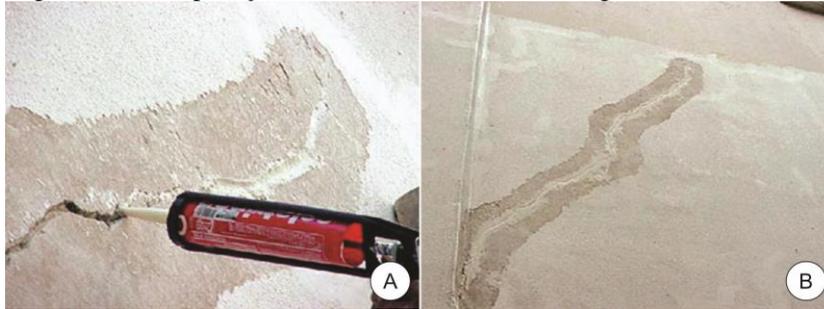
Figura 8 – A – Aplicação de selante acrílico. B – Secagem da fissura selada

Para o tratamento, preenche-se a fissura com duas demãos de selante acrílico, para que o material seja bem compactado no interior da fissura (Figura 8–A).

Em seguida, aguarda-se 48 horas, no mínimo, para secagem entre demãos e 24 horas para secagem da última demão do selante acrílico (Figura 8–B).

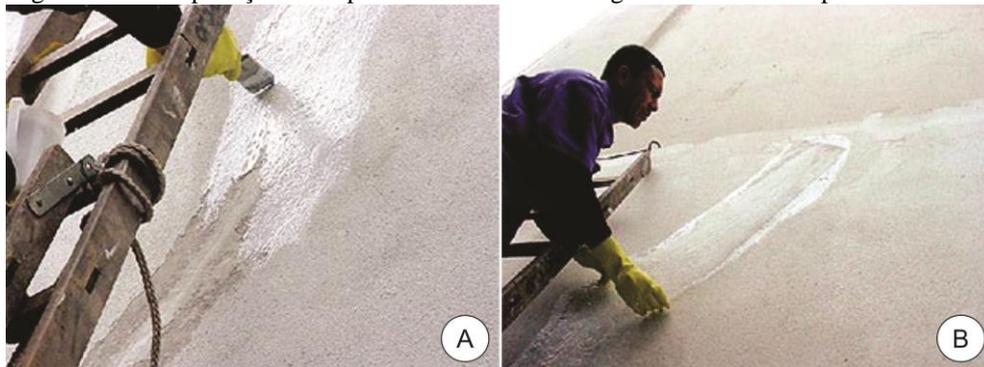
Figura 9 – A – Aplicação de impermeabilizante. B – Segunda demão de impermeabilizante

Uma demão de impermeabilizante acrílico, diluído com 10% de água, é aplicada sobre a fissura e as faixas laterais (Figura 9–A) e, após, aguardar seis horas para a secagem. Uma segunda demão é aplicada, fixando-se, nessa etapa, uma tela de poliéster, de 20 cm de largura, sobre toda a faixa da fissura, tendo como orientação o seu eixo (Figura 9–B). Para a secagem completa, aguarda-se seis horas.

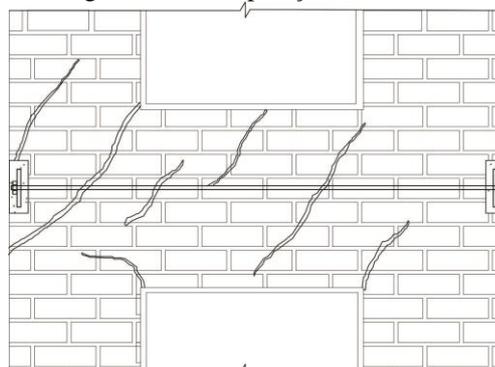
Figura 10 – Recuperação de fissuras
