## **INICIAÇÃO CIENTÍFICA AUXILIANDO O APRENDIZADO: ANÁLISE DAS MANIFESTAÇÕES PATOLÓGICAS EM CONSTRUÇÕES HABITACIONAIS DE PESSOAS DE BAIXA RENDA EM MANAUS**

Universidade Federal do Amazonas

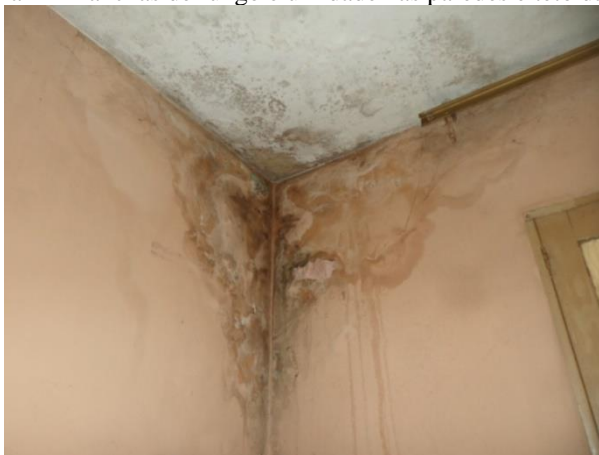
Um dado que chama a atenção é que em 100% dos casos verificou-se a ocorrência de manchas de fungo nas paredes e teto (Figura 1). Um dos fatores que estão associados a esse

fenômeno é o clima amazônico quente e úmido, que favorece a ocorrência de fungos em áreas com pouco arejamento e com baixa exposição à luz solar. Nas casas visitadas isto também é favorecido pela falta de revestimento externo de argamassa nas paredes laterais, bem como pela falta de afastamento entre casas vizinhas. Em apenas um caso notou-se o surgimento de eflorescência (Figura 2), que se dá justamente pelo contato direto e constante de uma parede externa, sem revestimento, com água. Nesses casos, o mecanismo de degradação é a infiltração e umidade.

Figura 1 - Manchas de fungo e umidade nas paredes e teto da sala.

Para esses casos, propõe-se a limpeza dos locais afetados com solução de hipoclorito, aplicação de manta impermeabilizante na laje, no caso de manchas no teto, e aplicação de revestimento externo de argamassa com aditivo impermeabilizante, no caso de manchas nas paredes. Para todos os casos propõe-se, para acabamento, aplicação de tinta resistente ao desenvolvimento de fungos.

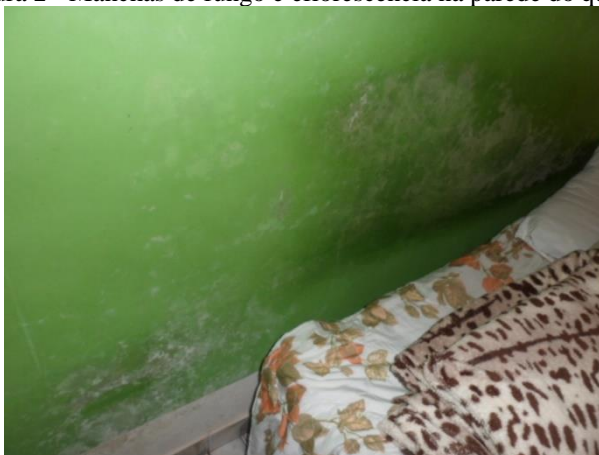
Figura 2 - Manchas de fungo e eflorescência na parede do quarto.

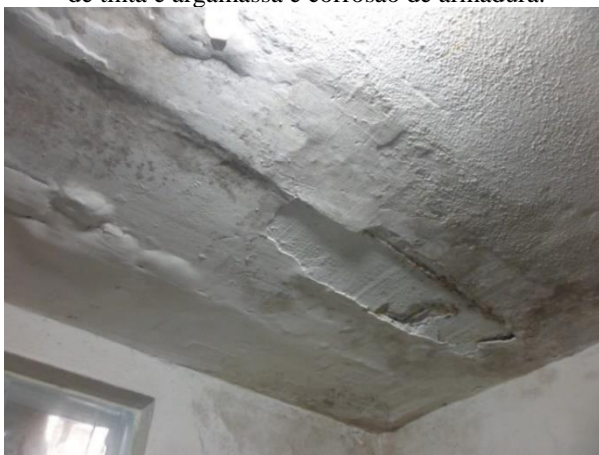
Em sete das dez casas visitadas verificou-se a ocorrência de deslocamento ou empolamento da camada de tinta ou reboco (Figura 3). Como no caso das manchas de fungo, o mecanismo de degradação desse tipo de manifestação patológica também é a infiltração e

umidade. A ausência de revestimento externo contribui para que isso ocorra. Esse fato associado à falta de manutenção do local resulta na desagregação da camada de tinta ou reboco da área em que está aplicada. Para esses casos, propõe-se a remoção da camada afetada e nova aplicação de tinta ou argamassa.

Figura 3 - Teto de banheiro com infiltrações, deslocamento de tinta e argamassa e corrosão de armadura.

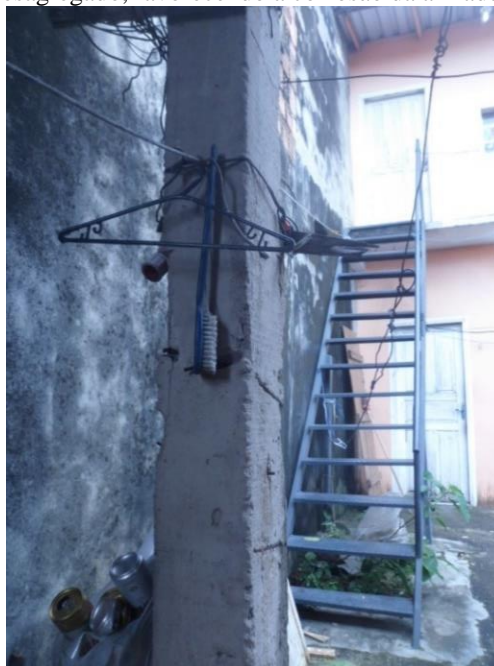
Em 40% dos casos também se notou a degradação do cobrimento de concreto em alguns elementos estruturais (Figura 4), o que acabou deixando expostas aos efeitos da umidade parte da armadura metálica. Isso ocasionou a corrosão. Para esses casos, recomenda-se a recuperação ou substituição da armadura e aplicação de nova camada protetora com material de construção adequado caso a caso.

Figura 4 - Pilar de área externa com parte do concreto desagregado, favorecendo a corrosão da armadura.

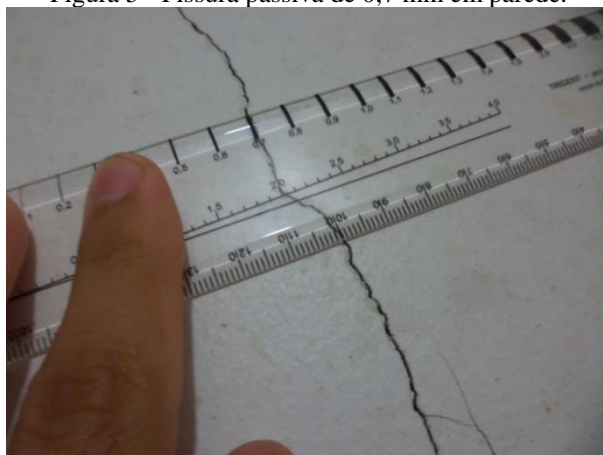
Em 90% dos casos havia trincas, fissuras ou rachaduras. A maior parte, segundo relatos dos moradores, são passivas (Figura 5). Elas ocorrem por conta da movimentação da estrutura no solo para acomodação. Há também aquelas ocasionadas pela ausência de vergas e contravergas nas esquadrias. De forma geral, elas não apresentam riscos à edificação. No entanto, em um dos casos analisados, as trincas estavam ativas e associadas ao afundamento de parte do piso da edificação (Figura 6). Isso mostra que houve uma falha na compactação do solo que pode causar danos sérios.

Figura 5 - Fissura passiva de 0,7 mm em parede.

Para as trincas, fissuras ou rachaduras passivas, recomenda-se aplicação de selante acrílico flexível, já que não há risco estrutural. Para o caso das fissuras ativas, associadas ao afundamento do piso, recomenda-se a remoção da camada de piso e nova compactação do solo para diminuição dos efeitos de recalque e estabilização das trincas.

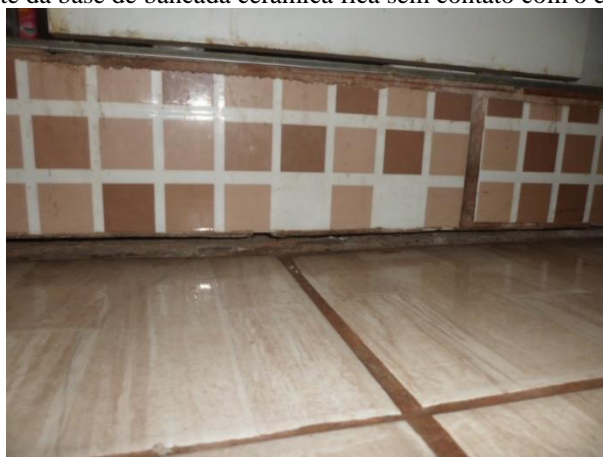
Figura 6 - Como consequência do afundamento do piso, parte da base de bancada cerâmica fica sem contato com o chão.
