ANÁLISE E ATENUAÇÃO DE RISCOS EM INSTALAÇÕES ELÉTRICAS EM MORADIAS DE BAIXA RENDA NA CIDADE DE CORNÉLIO PROCÓPIO

Resumo: *Esse trabalho de engenharia de impacto social foca na inspeção e possíveis melhorias das condições de segurança das instalações elétricas de risco em residências de famílias de baixa renda no município de Cornélio Procópio, no norte do Paraná, assim como a conscientização por meio de orientação profissional dos moradores quanto aos riscos provenientes da má instalação elétrica, que ocasiona alto risco de ocorrências de choques elétricos e incêndios. A luz da área pedagógica desse trabalho se inspira na técnica de Aprendizado Baseado em Problemas, na qual os alunos são inseridos num ambiente real para apontar e analisar problemas de instalações elétricas. Com o objetivo de atenuar as condições encontradas, criou-se a ação de extensão “Análise e correção de instalações elétricas em residências de baixa renda”. Em cada visita um grupo de alunos e o professor orientador inspecionam as situações de maior risco e efetuam possíveis melhorias nas instalações elétricas. Um questionário socioeconômico respondido por cada chefe de família também foi realizado para obtençã

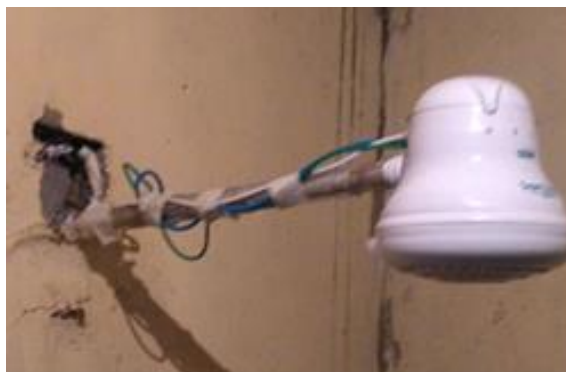
A partir de um questionário informal, todas as famílias atendidas relataram acidentes com eletricidade em suas respectivas moradias, mesmo não havendo necessidade de cuidados médicos. Os principais acidentes ocorreram com fios desencapados, tomadas, interruptores e chuveiros sem fixação e aterramento adequados. Uma das situações encontradas é mostrada na Figura 2.

Figura 2 – Instalação precária de chuveiro elétrico.

A Figura 2 ilustra um caso recorrente encontrado pelos membros do trabalho. Nela, por falta de recursos, os fios do chuveiro elétrico são presos com fita-crepe, passando uma falsa sensação de segurança aos moradores. Nesse caso, verificou-se também a falta de aterramento, aumentando o risco de acidentes decorridos de choques elétricos.

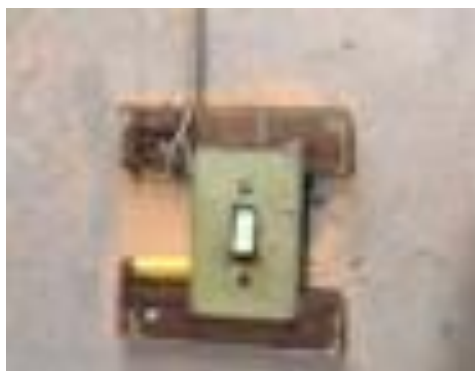
Figura 3 – Interruptor improvisado.

Na Figura 3 tem-se um interruptor improvisadamente fixo à parede, com um vão considerável que permite riscos de choque tanto para adultos quanto para crianças. Nota-se também a presença de um isqueiro preso ao interruptor, fato que eleva as chances de acidentes.

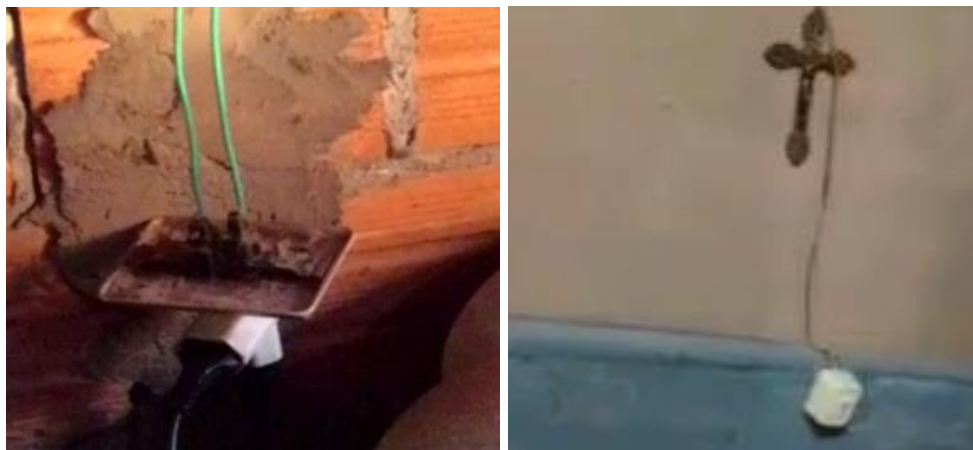
Figura 4 – Tomada exposta e interruptor sem fixação.

As Figuras 4 e 5 apresentam outras ocorrências de falta de segurança encontrados nas moradias selecionadas. Nesses casos, o grupo de alunos dedicou-se a melhorar os pontos de risco isolando corretamente os fios desencapados, fixando-os sempre que possível em tomadas, interruptores e pontos de iluminação. Toda fiação solta e/ou com sobra foi realocada ou retirada para minimizar os riscos de choque elétrico ou curto-circuito.

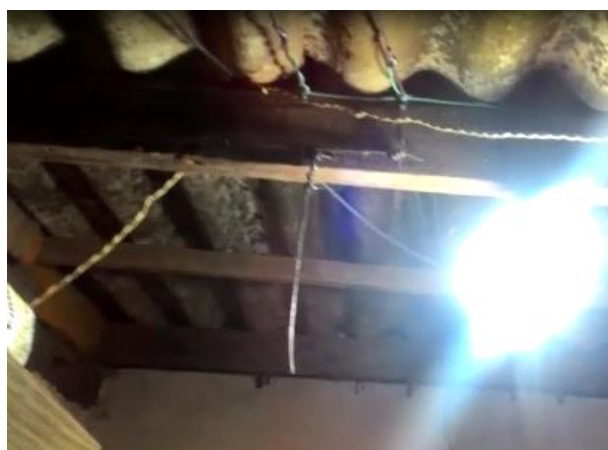
Figura 5 – Fios desencapados e com muitas emendas.

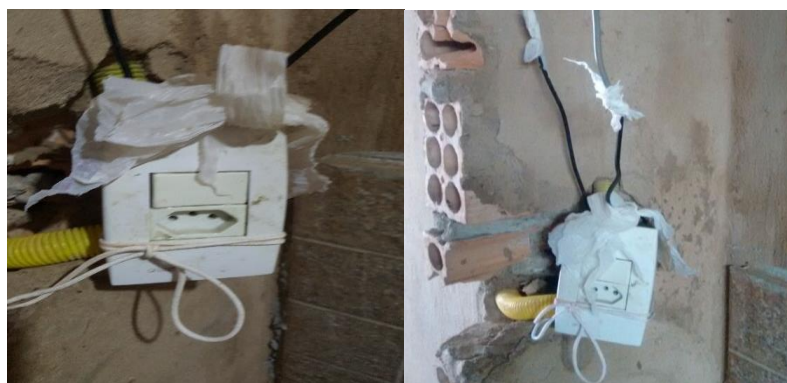
Figura 6 – Tomada e interruptor presos por fio.

Como visto nas Figuras 6, 7 e 8, foi instalado um interruptor/tomada no cômodo do banheiro, porém a parede do local não se encontrava em boas condições, impossibilitando a fixação correta. A fiação que ligava o interruptor à lâmpada foi trocada, enquanto que a fiação do chuveiro, que se encontrava derretida, foi cortada de modo a retirar toda a parte danificada.

Alguns pontos da fiação que antes estavam desencapados foram isolados e a toda a fiação do banheiro foi movida para um local mais isolado, a fim de evitar o contato direto com água e também com os habitantes da moradia.

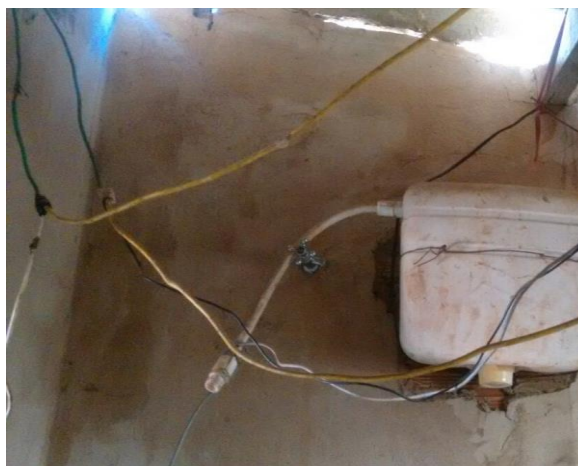
Figura 7 – Fios desencapados próximos a locais com água.

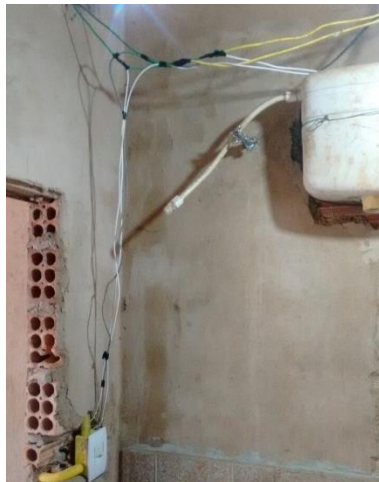
Figura 8 – Situação após as melhorias.

A Figura 8 mostra o resultado das correções feitas nas situações encontradas nas Figuras 6 e 7. Nela, observa-se melhor isolamento e fixação dos componentes, com a tomada não sendo mais fixada por meio de fios amarrados e uma sacola plástica.

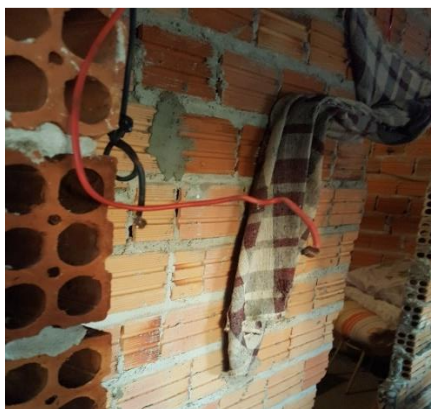
Como visto na Figuras 9 e 10, um caso recorrente foi a presença de fiação exposta nas moradias em locais de grande circulação de pessoas, inclusive em alturas ao alcance de crianças. Esses fatos demonstram a precariedade nas instalações e o risco para a vida das famílias que residem nesses locais.

Figura 9 – Fiação exposta.

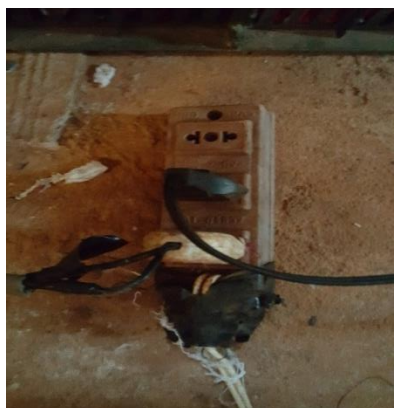
Figura 10 – Extensão danificada.

Na Figura 10 pode-se observar uma extensão em condições precárias no chão da moradia. Nesse caso, há um alto risco de um morador tropeçar nos fios, levando em conta que no cômodo analisado não havia nenhum ponto de luz, como também sofrer um choque elétrico, além do risco de sobrecarga elétrica proveniente de múltiplas tomadas ligadas ao equipamento.
