ANÁLISE DA ESTRUTURA FÍSICA DO IFBA, CAMPUS VITÓRIA DA CONQUISTA, CONSOANTE A UMA VISÃO CRÍTICA EM RELAÇÃO A ACESSIBILIDADE DE PESSOAS COM LIMITAÇÕES FÍSICAS

ANALYSIS OF THE PHYSICAL STRUCTURE OF IFBA, CAMPUS OF VITÓRIA DA CONQUISTA IN ACCORDANCE WITH A CRITIC VISION RELATED TO THE ACCESSIBILITY TO PEOPLE WITH PHYSICAL LIMITATIONS

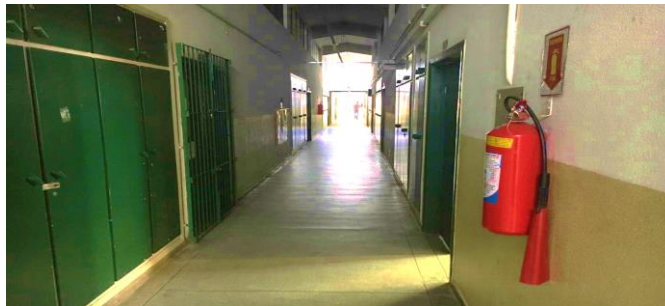
Ao se locomover pelos corredores, notou-se que não existe piso tátil em nenhum espaço, o que impede diretamente a locomoção dos deficientes visuais sem acompanhamento, Figura 1, ressaltando inclusive que os extintores desses blocos não possuem nenhuma sinalização tátil direcional no piso, o que os tornam potenciais fatores de risco. Apesar de não terem escadas, os corredores de todo o campus têm uma angulação íngreme, Figura 2, o que demanda um esforço físico excessivo de cadeirantes ou pessoas que possuem deficiências limitantes de capacidade locomotivas. Praticamente nenhum espaço - exceto setores específicos como o auditório e salas de atendimento exclusivas para deficientes visuais - possui indicação em braile, o que dificulta a identificação para deficientes visuais.

Figura 1 – Extintores sem indicação de piso e corredores sem piso tátil.

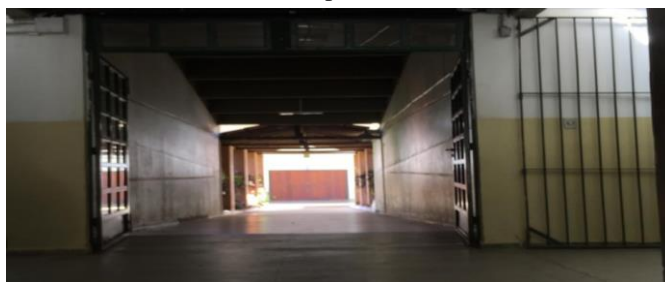
Figura 2 – Corredores íngremes que se repetem por todo campus

Os dois blocos possuem 4 banheiros e apresentam banheiros adaptados. Os blocos estão localizados na parte de cima do campus o que acarreta em dificuldades referentes a inclinação, Figura 2. As salas não possuem quaisquer identificações em braile e os bebedouros, que estão posicionados a 1,2 metros do chão, estando em conformidade com os parâmetros definidos pela ABNT NBR 9050:2004, que sinaliza o alcance máximo confortável para uma pessoa de cadeira de rodas como sendo o de 1,35m, formando um ângulo de 30° com sua respectiva horizontal, Figura 4.

Quando se refere às angulações dos corredores, dos blocos de A a G, apesar de não atestados, nota-se inconformidade perante as normas, visto que há reclamações recorrentes da comunidade escolar da instituição quanto a sua angulação, cuja intensidade reflete em dificuldade na locomoção de pessoas que possuem restrições locomotoras.

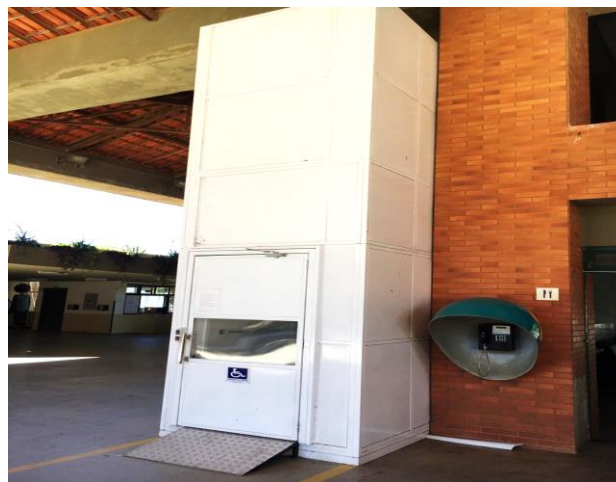
A Direção Geral possui acesso por elevador, Figura 3, já os dois auditórios têm acesso ao palco somente por meio de degraus;

Figura 3 – Elevador para chegada na Direção Geral

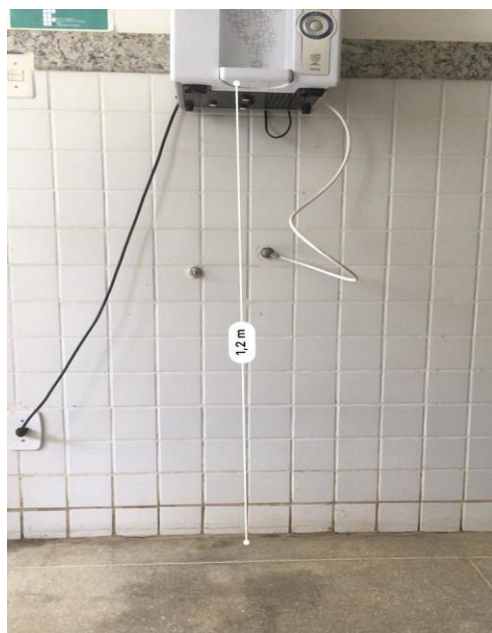
Figura 4 - Altura do bebedouro (1,2m em relação ao chão)

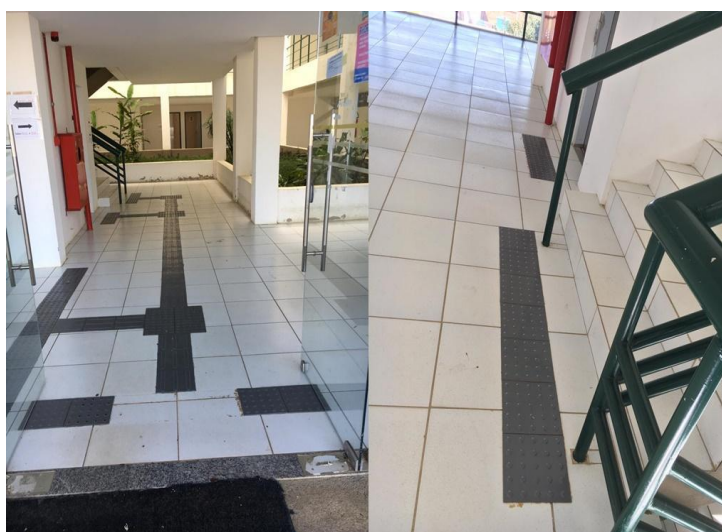
Figura 5 – Piso tátil do bloco H

Referente ao piso tátil, a NBR 9050 adverte quanto à disposição correta da sinalização deste, no entanto a norma não se faz presente da forma esperada no bloco mais recentemente construído no campus, não estando em conformidades com os aspectos sinalizados pela regulamentação. A ABNT sinaliza que há um limite de desnível do piso tátil com a superfície do piso existente, de no máximo, 2mm, a fim de evitar possíveis acidentes de pessoas que utilizam bengalas para sua locomoção. Todavia, essa precaução não é levada em conta, visto que é possível observar logo na entrada do bloco H, a desfragmentação e elevação do piso implantado, configurando um risco iminente de acidentes, Figura 5.

Referindo-se ao bloco H, existem banheiros adaptados em todos os seus andares e é o único espaço do instituto que possui piso tátil (mesmo que seja em um curto espaço e se apresente com falhas, como visto na Figura 5). Contudo, por ser o prédio mais novo, devia estar enquadrado em todas as normas previstas em lei. Dessa forma, cumpre o papel da acessibilidade que é necessária para a efetivação do processo de inclusão.
