RESGATE DA LITERATURA SOBRE PATOLOGIAS ENCONTRADAS EM RODOVIA DE PAVIMENTO FLEXÍVEL: O CASO DA BR-101 SUL ENTRE OS KM 80 A 82 NO MUNICÍPIO DE JOBOATÃO DOS GUARARAPES-PE

Palavras-Chave: Patologia; Rodovia; Pavimento flexível

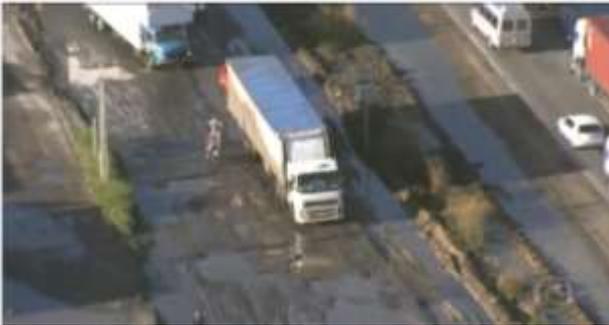
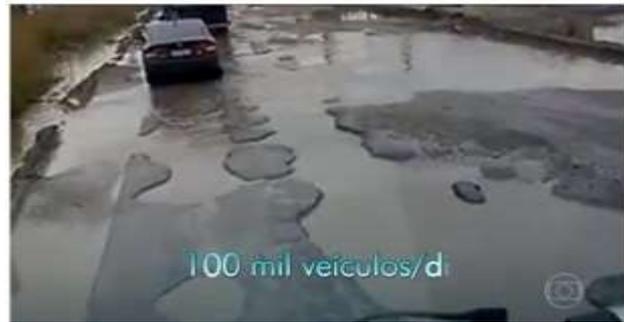
Figura 3. Trecho (km 80) da rodovia BR 101 sul, apresentando patologia em sua estrutura do tipo panela (buracos), ocasionando transtornos aos usuários.

As Principais patologias apresentadas no trecho foram panelas, ou seja, cavidades (buracos) que se formam no revestimento asfáltico, devido a desintegração do pavimento e grande umidade em camadas de solo, remendos considerando sua construção não obedecendo os métodos construtivos de pavimento já abordados na literatura, podem ser considerados patologias, desgaste, sendo estes o desprendimento de agregados da superfície ocasionado pela circulação de veículos, principalmente os mais pesados, além de uma má compactação, infiltração d'água, entre outros e deformações de superfície que se deforma principalmente pela presença da água infiltrada. A Figura 4 representa um caso de panela que começou pelo acostamento e que aos poucos invadiu a rodovia (BR 101 sul). Ao longo desta rodovia pode-se encontrar vários buracos.

Partindo desse pressuposto, não se considera o recapeamento nesta parte do trecho da rodovia BR 101 sul, entre os km 80 a 82, da cidade de Jaboatão dos Guararapes-PE, a melhor opção para resolução do problema, observando que o trecho se encontra praticamente todo comprometido. O ideal seria revitalizar toda estrutura do pavimento flexível rodoviário desde o início, levando em consideração seus aspectos construtivos, como o revestimento, base e sub-base e subleito. A Figura 3, apresenta patologias no pavimento flexível da BR 101 sul, entre os km 80 e 82, da região metropolitana do Recife, área objeto de estudo. Essa parte do trecho é comum ocasionar transtornos aos usuários, causando danos aos veículos, atrasos em viagens, além de provocar acidentes, por vezes fatais e aumentando o déficit na economia local e região.

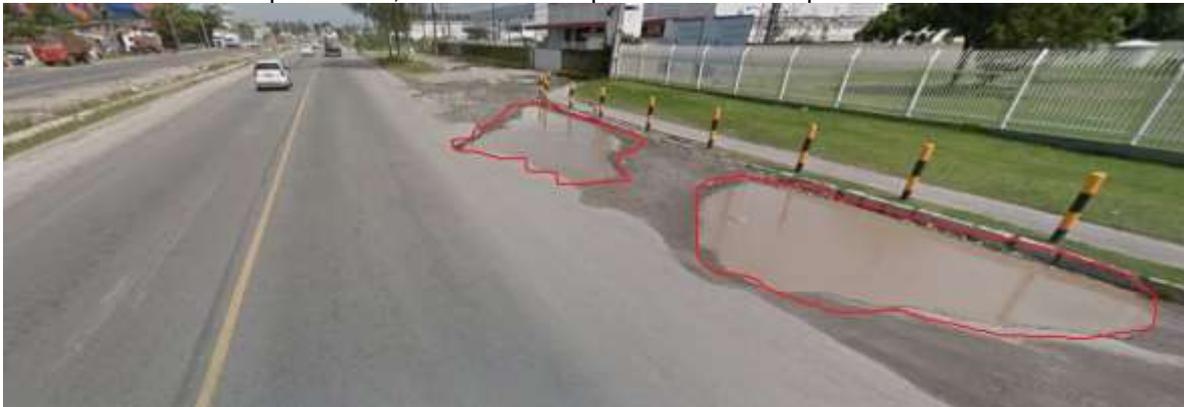
Figura 4: Rodovia BR 101 sul localizada na região metropolitana de Recife-PE, onde pode ser observada a existências de Painelas no pavimento, se estendendo para a rodovia de pavimento flexível.

As panelas encontradas são oriundas das trincas, afundamentos e desgastes, causada pela água na qual foi comprimida, como a mesma não pode ser reprimida tende a danificar as camadas do pavimento desagregando-as e amolecendo, aumentando o afundamento até gerar a panela. O remendo apesar de ser uma forma de manutenção, quando mal executado é considerado uma patologia, conforme Figura 5.

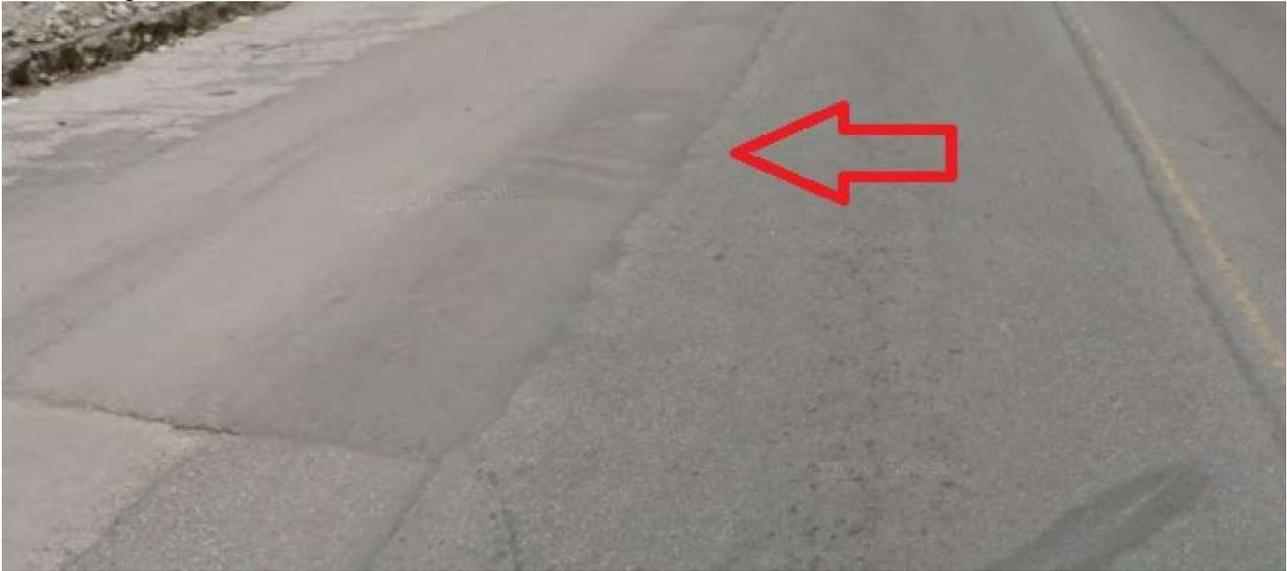
Figura 5: Conforme já comentado o remendo é considerado uma patologia quando mal executado, conforme mostra a figura acima.

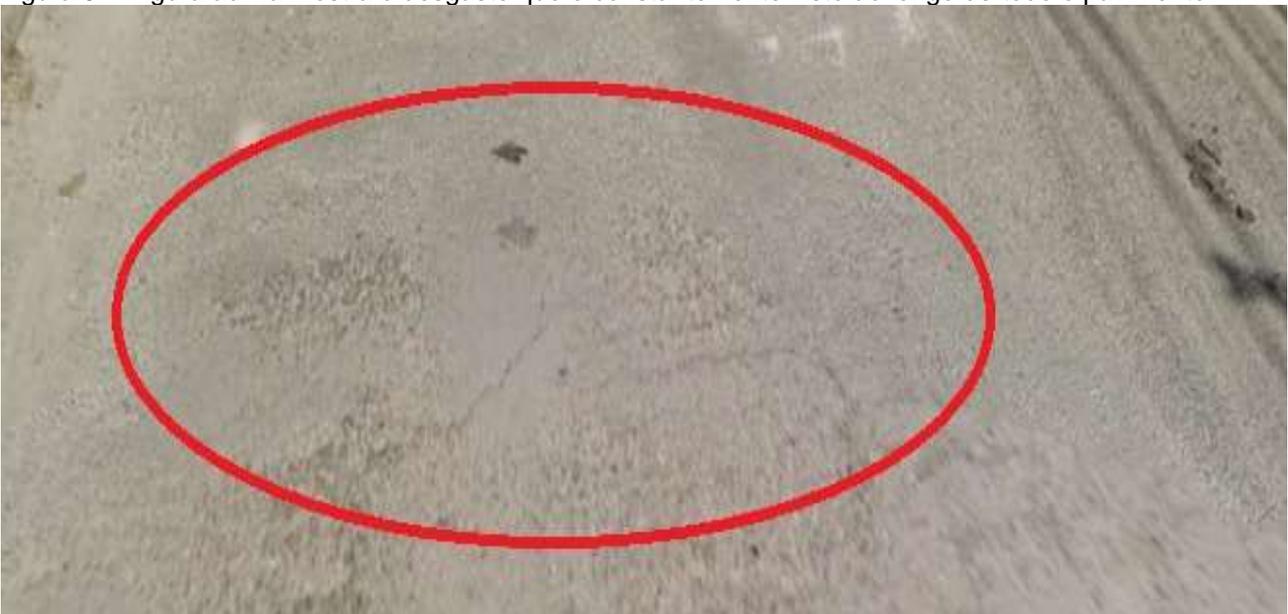
A Figura 6 apresenta o desgaste, onde considera-se quando o pavimento apresenta rugosidade superficial, falta de ligante na superfície e perda de material agregado, estando localizada nas duas faixas do pavimento. A execução do pavimento em condições climáticas adversas e perda de coesão entre o ligante e o agregado pode ter causado o problema.

Figura 6: A figura acima mostra o desgaste que é constantemente visto ao longo de todo o pavimento.

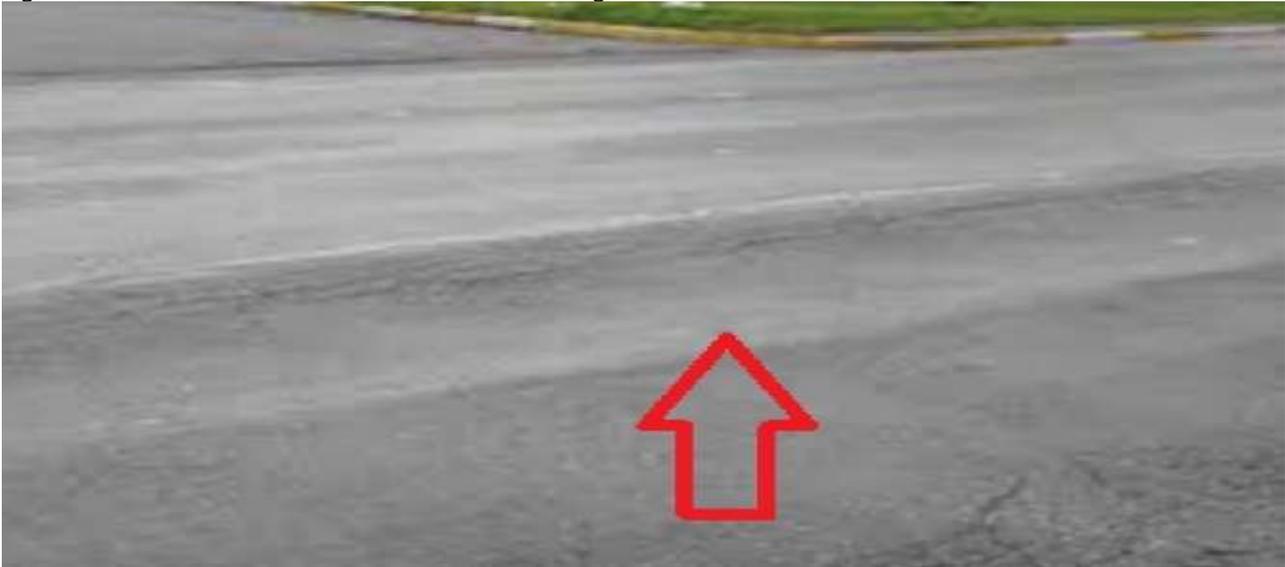
Conforme apresentada na Figura 7 em alguns trechos da rodovia, foram observados colapsos de afundamentos, devido a deformações permanentes. O enfraquecimento de uma ou mais camadas em decorrência da infiltração de água, são indícios para o aparecimento desse tipo de patologia.

Figura 7: Afundamento visivelmente crítico ao longo do trecho da BR.

De acordo com Ribeiro (2017), o revestimento asfáltico na composição de pavimentos flexíveis é uma das soluções mais tradicionais e utilizadas na construção e recuperação de vias urbanas, vicinais e de rodovias. Diante do exposto, em todo o trecho, apresenta várias patologias, desestruturando toda a rodovia localiza no trecho estudado. Além disso dificulta o tráfego, potencializando a ocorrência de acidentes pela falta de segurança. Tais patologias foram ocasionadas provavelmente, de acordo com a literatura consultada pelos diversos erros de execução ou falha de projeto. Para recuperação de um pavimento, é necessária uma revitalização de toda a estrutura levando em consideração os aspectos construtivos.
