## MAPEAMENTO DA LAGOA RODRIGO DE FREITAS DE ACORDO COM A AVALIAÇÃO DA QUALIDADE DA ÁGUA

**Autores:** JAQUELINE MARIA RIBEIRO VIEIRA, ANNA PAULA BOURDON, WALLACE BELO

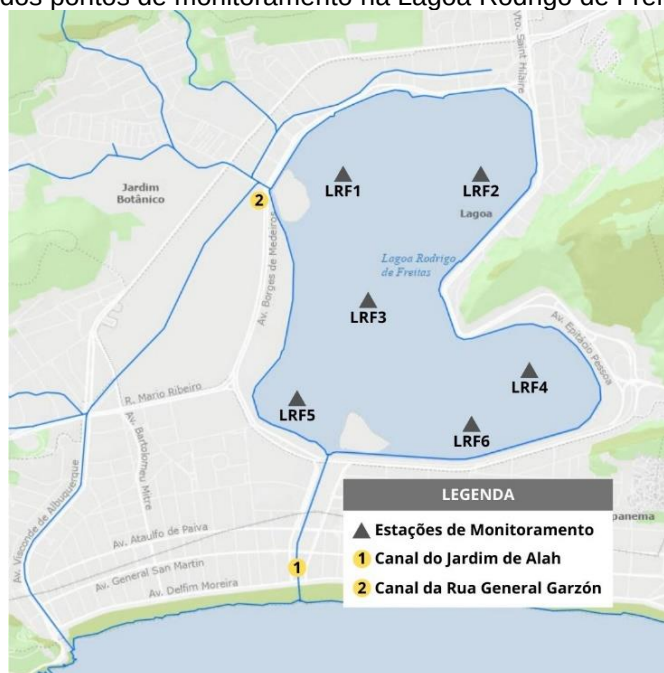
O monitoramento foi realizado com base em dados secundários da Secretaria Municipal de Ambiente e Clima do Rio de Janeiro, coletados em seis pontos fixos da lagoa (LRF1 a LRF6) e dois canais (Jardim de Alah e General Garzon), conforme ilustrado na

Figura 1, no período de 2018 a 2023. É importante destacar que é pelo canal do Jardim de Alah que ocorre a troca de águas da Lagoa com o mar e, pelo canal da General Garzon, que escoam cerca de 50% da drenagem da Lagoa.

Figura 1 – Localização dos pontos de monitoramento na Lagoa Rodrigo de Freitas e de seus canais.

LRF1 – Próximo ao Hospital da Lagoa: apresentou variações acentuadas nos níveis de oxigênio dissolvido, com registros inferiores a 6 mg/L nos verões de 2018 e 2019. Os valores de coliformes totais frequentemente excederam os limites para balneabilidade, indicando possível influência de escoamento superficial urbanos provenientes de áreas hospitalares e residenciais densas.

Canais – General Garzon e Jardim de Alah: o canal da General Garzon concentra cerca de 50% da drenagem da bacia hidrográfica da lagoa e apresentou valores alarmantes de coliformes, ultrapassando 16 milhões NMP/100mL em 2018. O canal do Jardim de Alah, por onde ocorre a troca de água com o mar, apresentou variações bruscas de salinidade, influenciando o equilíbrio ecológico da lagoa.

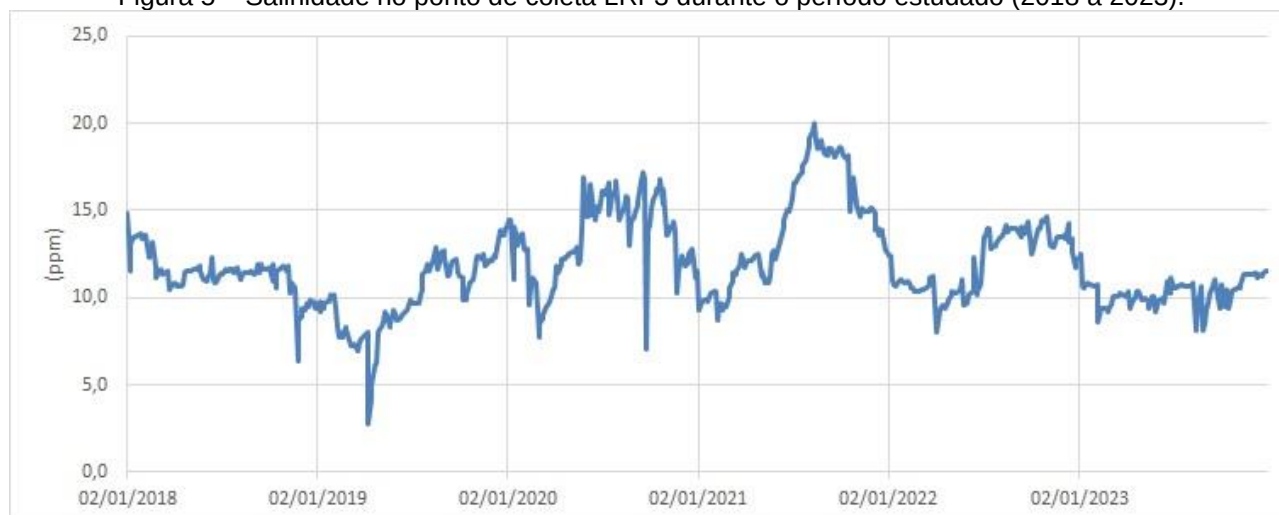
A salinidade (Figura 5) variou entre 10 e 20 ppm, com picos em 2021, possivelmente associados à abertura do canal do Jardim de Alah e a entrada de água marinha. A temperatura variou entre 23°C (inverno) e 30°C (verão).

Figura 5 – Salinidade no ponto de coleta LRF3 durante o período estudado (2018 a 2023).
