AVALIAÇÃO DOS DANOS ELETROMECÂNICOS CAUSADOS PELAS CORRENTES DE CURTOS CIRCUITOS “PASSANTES” EM UM TRANSFORMADOR DE POTÊNCIA

Autores: ALAN FERNANDES SOARES DA SILVA, CÍCERO BARROS DA ROCHA, PAULL HANDREW MAXSUEL LIMA SILVA

Resumo: Este artigo documenta a aplicação do método utilizado para avaliação de danos eletromecânicos causados aos enrolamentos de um transformador de potência devido às correntes de curto-circuito “passantes”. Nesse sentido, a metodologia tem como objetivo estimar a vida útil dos enrolamentos com base no histórico de faltas e na aplicação das equações da norma IEEE 57.109-2018. Dessa forma, esse estudo visa auxiliar às equipes de manutenção, para que estas possam determinar o melhor momento para realizar manutenções programadas, evitando, assim, falhas totais, prejuízos financeiros e impactos sociais.

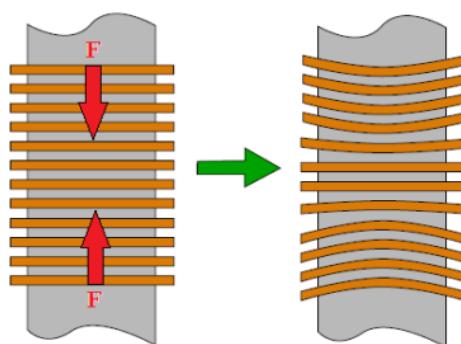
Figura 1 – Efeitos causados nos enrolamentos devido as forças axiais.

Por outro lado, esses equipamentos estão sujeitos a curtos circuitos internos e externos. As falhas externas são mais recorrentes devido à rede elétrica estar exposta ao tempo, por esse fato os transformadores sofrem os impactos das correntes de curtos circuitos “passantes”. Essas são as correntes de alta magnitude provocadas pelo curto circuito que irão passar pelos enrolamentos do transformador até que a proteção atue. Por conseguinte, a corrente “passante” provoca forças de tração e compressão nas direções axiais e radiais dos enrolamentos seguindo a Lei de Lorentz, representadas nas Figuras 1 e 2, respectivamente.

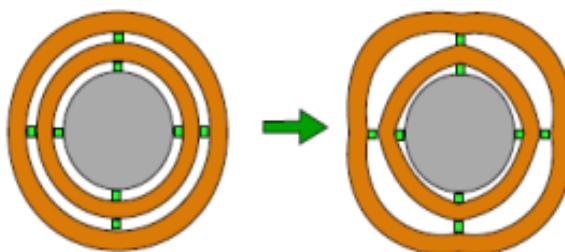
Figura 2 – Efeitos causados nos enrolamentos devido as forças radiais.

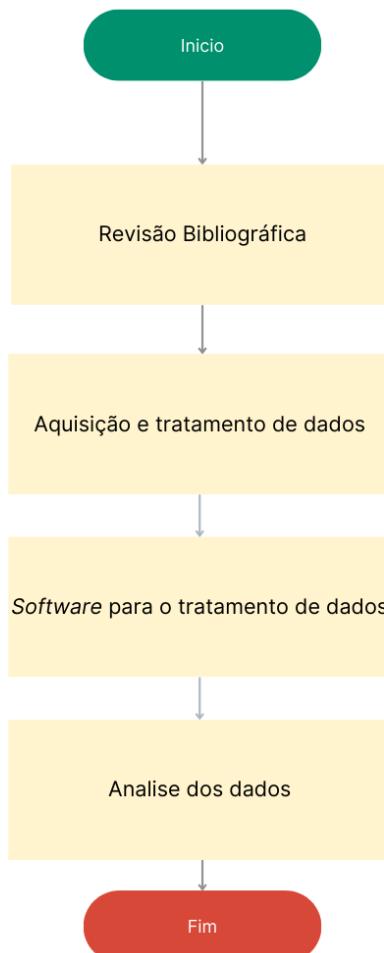
Figura 3 – Fluxograma da metodologia aplicada.

A metodologia deste trabalho consiste em uma abordagem quantitativa dos impactos causados pelas correntes de curtos circuitos “passantes” nos transformadores de força. Além disso, é uma forma de monitoramento não invasivo para o sistema elétrico de potência. Dessa forma, por meio de software computacional é possível estimar a perda de vida útil dos enrolamentos do equipamento. Para atingir tal objetivo uma sequência de passos é executada, conforme o fluxograma da Figura 3.

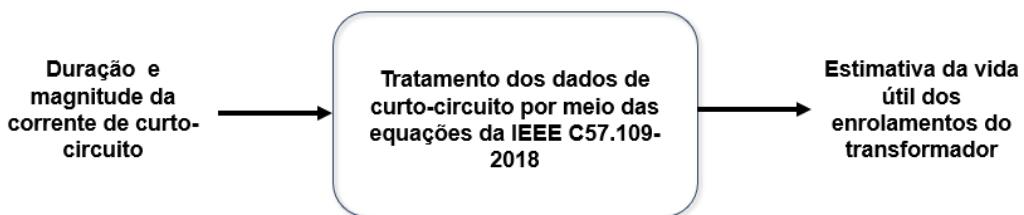
Figura 4 – Etapas do processo de estimar a vida útil dos enrolamentos do transformador.

Portanto, a Equação 3 pode ser utilizada para calcular a degradação nos enrolamentos do transformador devidos os esforços eletromecânicos. A ilustração da Figura 4 representa o processo acima.

catalogadas conforme a data de ocorrência, bem como a duração de cada uma delas e as magnitudes das correntes de curtos circuitos em PU em cada fase. Conforme foi apresentado na Figura 4, essas duas últimas grandezas são as entradas para avaliação da perda da vida útil do transformador.

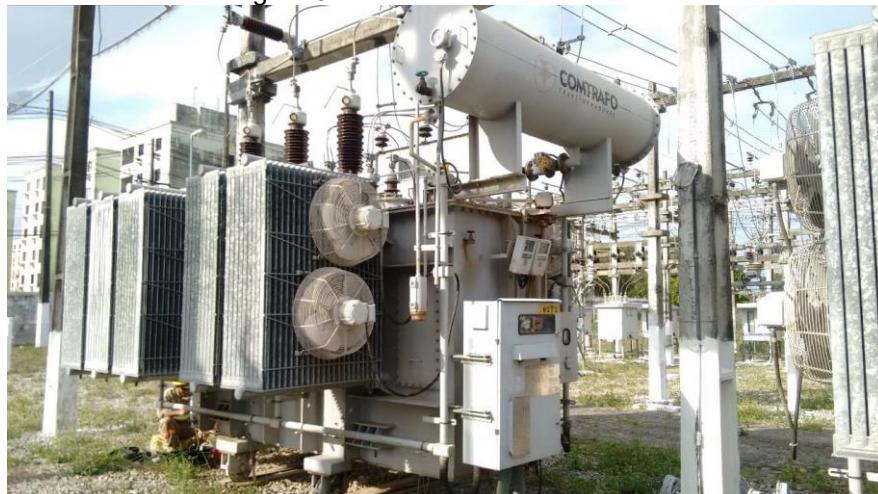
Figura 5 – Transformador analisado.

O estudo de caso realizado neste trabalho utiliza dos dados fornecidos pela empresa parceira Equatorial Alagoas. A análise é feita com base nos dados do transformador de força da Figura 5, instalado na subestação da distribuidora, localizada no bairro Benedito Bentes na cidade de Maceió – Alagoas. Este transformador é do tipo imerso em óleo com dois modos de refrigeração, são eles: ar natural e ar forçado. Cada modo possui uma potência máxima de operação, são elas respectivamente: 20MVA e 25MVA. Para o presente estudo é considerado que o transformador opera com refrigeração a ar natural, logo a potência máxima corresponde a 20MVA que é adotada como potência de base para o sistema em PU.

Além disso, o transformador de força opera como transformador abaixador de tensão de 69kV para 13,8kV. Portanto, a tensão de 13,8kV é tomada como tensão de base para o presente estudo. Ademais, outras informações sobre o equipamento podem ser visualizadas pela placa fornecida pelo fabricante, presente na Figura 6.

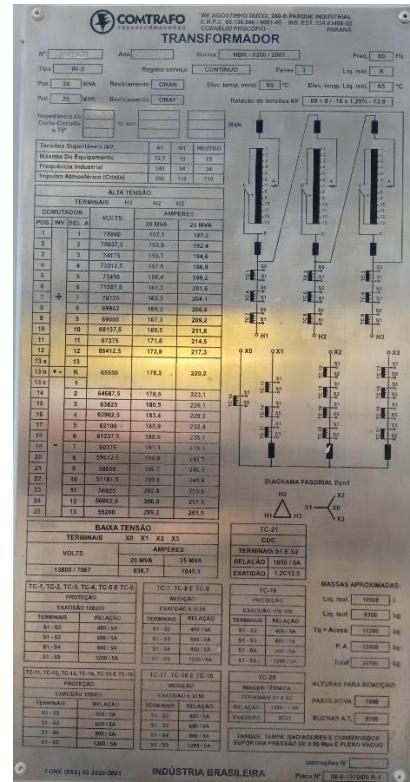
Figura 6 – Placa do transformador analisado.

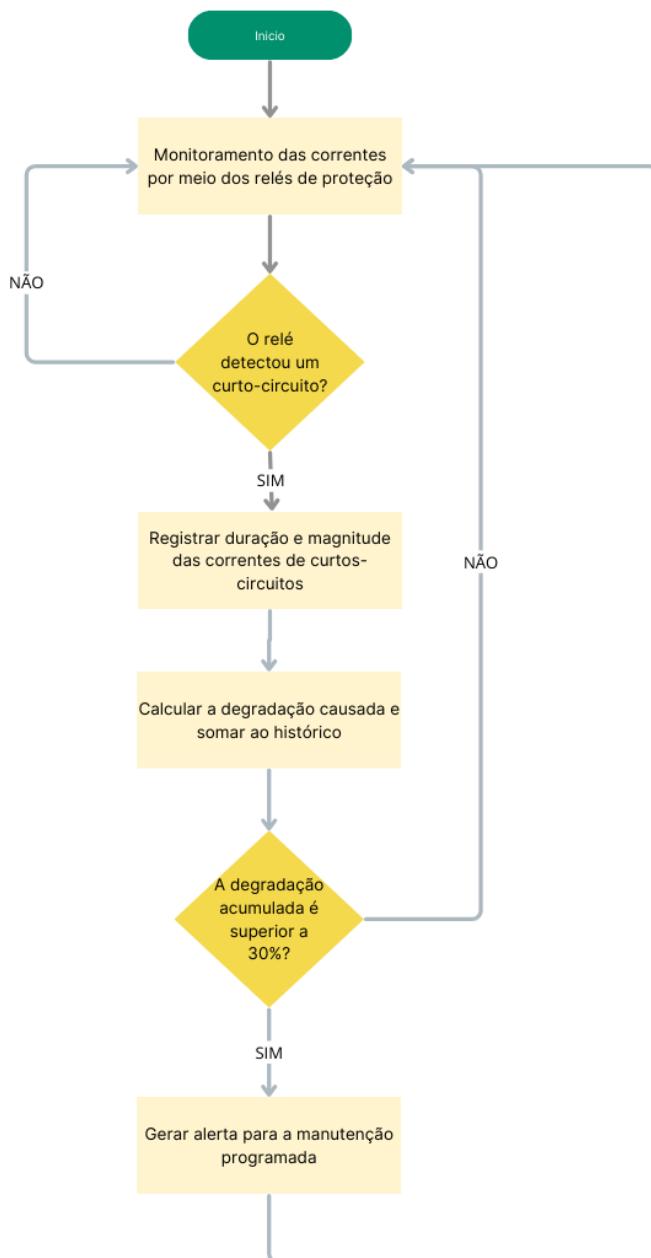
Figura 7 – Fluxograma dos procedimentos de análise da degradação dos enrolamentos do transformador.

O monitoramento da corrente é feito por meio dos relés de sobrecorrente instantâneo e temporizado (50/51), responsáveis por detectar as correntes de curtos circuitos externas. Quando estes registram alguma ocorrência, os dados devem ser alimentados na planilha para que o percentual de degradação causado seja quantificado com as demais faltas. Portanto, quando o percentual da perda da vida útil ultrapassa os 30%, um alerta é gerado para a equipe de manutenção realizar às análises físico-químicas e cromatográficas do óleo. Diante disso, os procedimentos descritos podem ser resumidos pelo fluxograma da Figura 7.

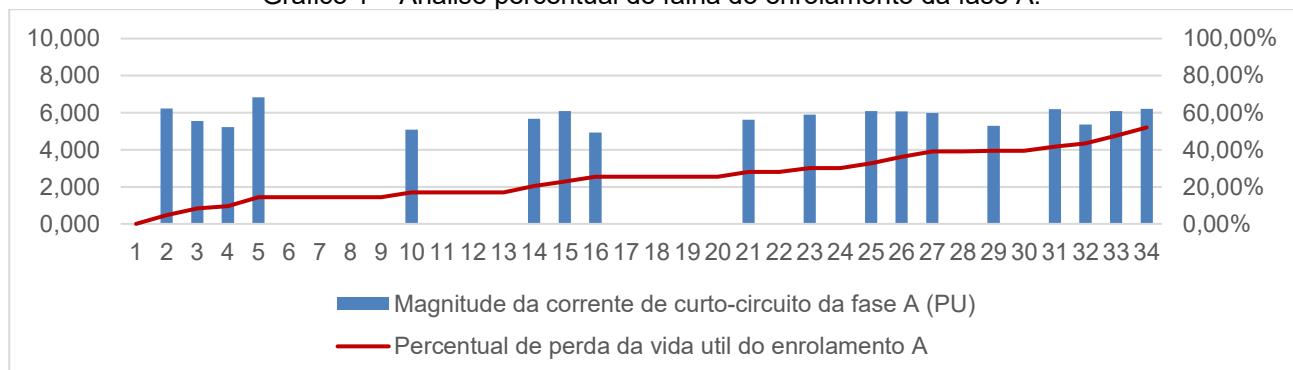
Gráfico 1 – Analise percentual de falha do enrolamento da fase A.

De acordo com o Gráfico 1, dentre as 34 faltas, apenas 18 causaram impacto no enrolamento da fase A, isso se deve a natureza do curto circuito. Além disso, é possível verificar no gráfico que a inclinação da curva de perda da vida útil do enrolamento é mais acentuada para correntes de maior magnitude, visto que as forças são proporcionais ao quadrado da corrente. Ademais, na falta de número de 23 o percentual de danos a vida útil do transformador ultrapassa os 30%, sendo assim de acordo com fluxograma da Figura 7 deve ser gerado um alerta para a equipe de manutenção inspecionar o equipamento.

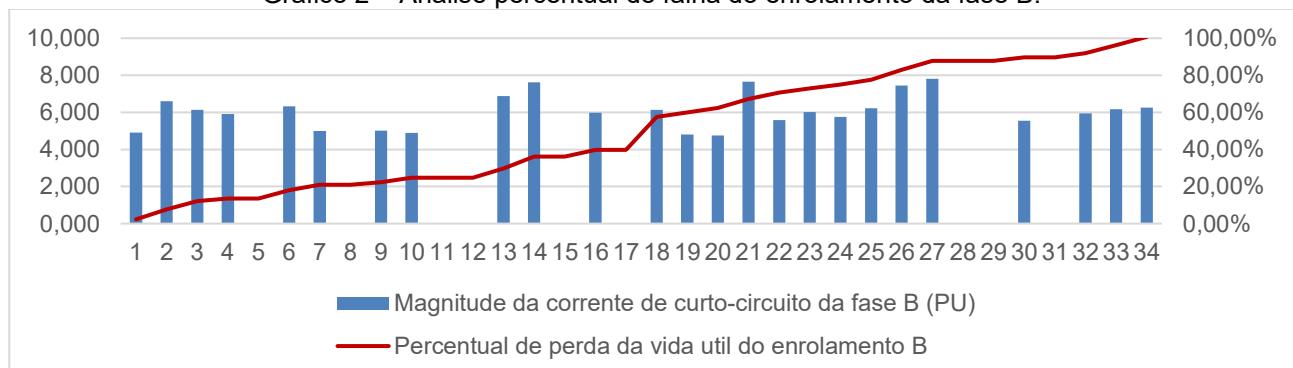
Gráfico 2 – Analise percentual de falha do enrolamento da fase B.

Por outro lado, pode-se inferir através no Gráfico 2 que a fase B sofreu com 25 das 34 faltas ocorridas no sistema. Além disso, a magnitude das correntes de curtos circuitos “passantes” são maiores, na ordem de sete vezes a corrente nominal, por conseguinte as forças produzidas nos enrolamentos são maiores quando comparado com a fase A. Vale ressaltar que no decimo quarto curto circuito o percentual de perda da vida útil do enrolamento B ultrapassou os 30% e atualmente chega a 100%. Portanto, a fase B está operando com risco iminente de falha.

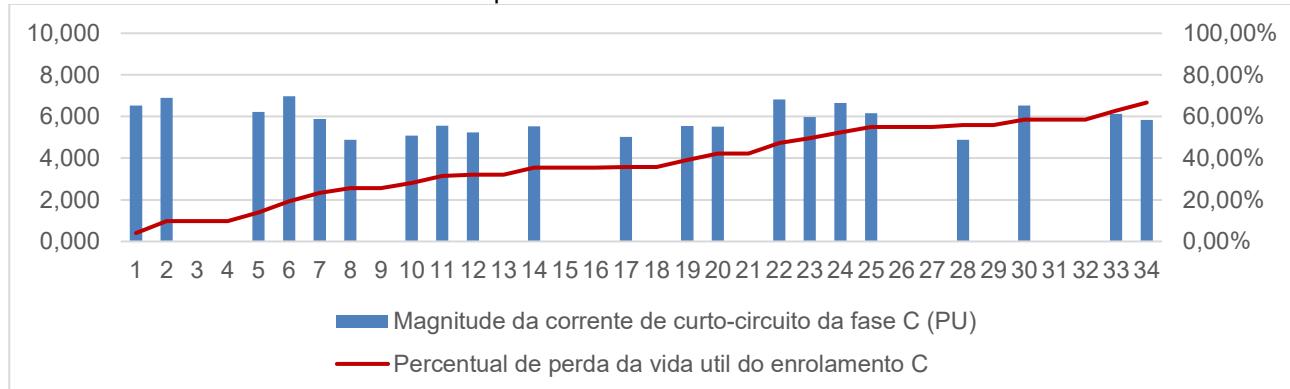
Gráfico 3 – Analise percentual de falha do enrolamento da fase C.

Por fim, o histórico de faltas e a curva de perdas do enrolamento C é apresentado no Gráfico 3. Embora a alta magnitude das faltas, assim como na fase B, o enrolamento C foi submetido a 21 das 34 correntes de alta magnitude. Diante disso, percentual de danos

é inferior ao da fase B, porém assim como os demais enrolamentos o nível de alerta (30% de perda da vida útil) já foi ultrapassado. Diante disso, o alerta para ser inspeção é enviado para a manutenção.
