MEDIDAS MITIGADORAS DE BAIXO CUSTO APLICADAS NA MELHORIA DA SEGURANÇA VIÁRIA DE UM CRUZAMENTO EM MANAUS/AM

COST EFFECTIVE MITIGATING MEASURES APPLIED IN ORDER TO IMPROVE THE ROAD SAFETY OF AN INTERSECTION LOCATED IN MANAUS – AM.

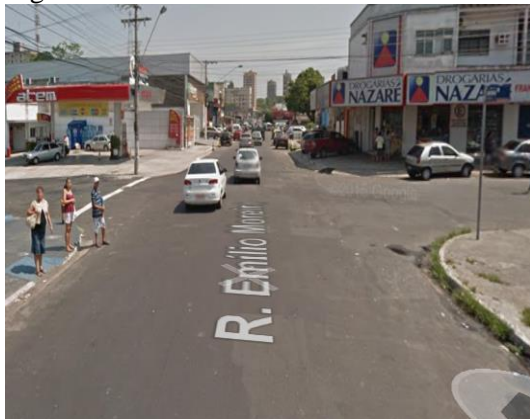
Figura 1: Cruzamento-Rua Emílio Moreira

O cruzamento estudado está situado no bairro Praça 14 de Janeiro na cidade de Manaus-Amazonas, na Zona Sul. O bairro possui a população de 10.250 habitantes de acordo com o censo do IBGE (2010). O local de estudo é formado pela interseção da via principal Emílio Moreira, (Figura 1) e a via secundária, Japurá (Figura 2).

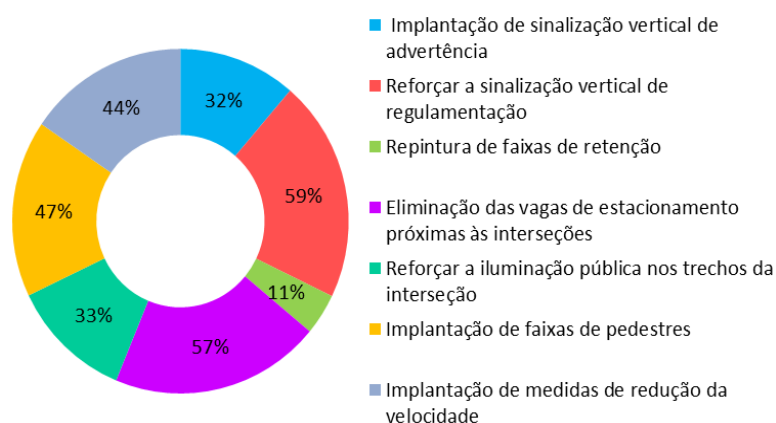
Figura 4: Análise da segurança viária.

O questionário foi respondido por usuários e profissionais. Diante o ponto de vista destes, elaborou-se um gráfico (Figura 4) ilustrando as principais medidas escolhidas para a melhoria da segurança viária no local.

Observa-se que a medida mais escolhida pelos entrevistados, para a melhoria da segurança viária, foi o reforço da sinalização vertical de regulamentação, assegurando aos condutores uma maior percepção da via prioritária do cruzamento, em seguida, optaram pela eliminação das vagas de estacionamento próximas às interseções, o que

prejudica a visibilidade dos condutores. Além disso, muitos entrevistados optaram também pela implantação da faixa de pedestres e um redutor de velocidade, garantindo uma segurança maior a todos os usuários. A partir dos resultados obtidos é evidente que não existem diferenças significativas entre a opinião dos especialistas e a percepção dos usuários sobre esse assunto em conjunto com as medidas propostas nos manuais.

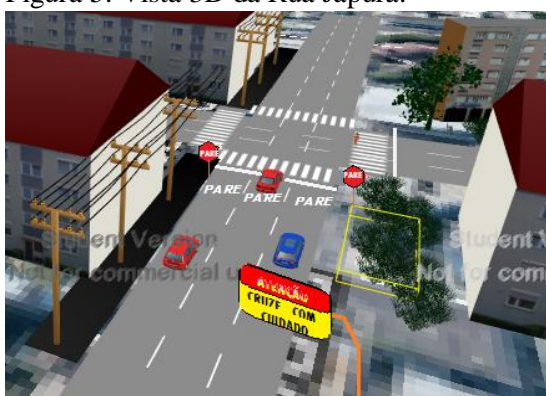
Figura 5: Vista 3D da Rua Japurá.

Considerou-se a simulação de tráfego feita no software PTV VISSIM associada à opinião de usuários e especialistas de acordo com o questionário respondido para a escolha das principais medidas a serem implantadas sendo demonstrada a solução escolhida (Figuras 5 e 6) como a mais viável para o cruzamento.

O reforço das sinalizações verticais e horizontais e a implantação da faixa de pedestres no cruzamento, garante um maior conforto e segurança aos pedestres. Além da implantação da faixa de pedestre elevada, a uma distância de 80 metros da faixa instalada no cruzamento, a implantação desta faixa é essencial pois está localizada em frente a uma escola no local, contribuindo para que o condutor adote medidas cautelosas ao se aproximar dos pedestres e assim, reduzindo sua velocidade na via que forma o cruzamento. A escolha dessas medidas permite concentrar e direcionar os limitados recursos públicos para a melhoria da segurança viária no local, visando um tratamento mais efetivo e uma redução no número e na severidade de acidentes relacionados com as condições de segurança oferecidas pela infraestrutura viária.
