RESUMO: A falta de um planejamento urbano e a demora na aprovação do plano diretor da cidade de Goiânia (2007) resultou em ocupações desordenadas nas Áreas de Preservação Permanente - APP, criando um ambiente altamente desfavorável tanto pelo aspecto ambiental, quanto de saúde pública, agravado pela falta de um sistema de saneamento ambiental e drenagem urbana. Diante disso, o objetivo dessa pesquisa foi delimitar as áreas de crescimento urbano nas Margens do Córrego Macambira-Anicuns, relacionando a ocupação irregular ocorrida nos fundos de vale do Córrego Macambira e Ribeirão Anicuns, com a falta de um sistema de saneamento básico, bem como apresentar as obras de infraestrutura realizadas com a implantação do Programa Urbano Ambiental Macambira-Anicuns (PUAMA). A metodologia utilizada foi realizada mediante o emprego de revisão bibliográfica, verificação de legislações específicas, utilização de mapas topográficos, imagens de satélite e visitas aos locais das obras. O estudo ficou concentrado na região denominada setor 2, onde ocorreu as desocupações das áreas de APPs, intervenções de macrodrenagem e microdrenagem; e contenção de processos erosivos. Nas intervenções analisadas re

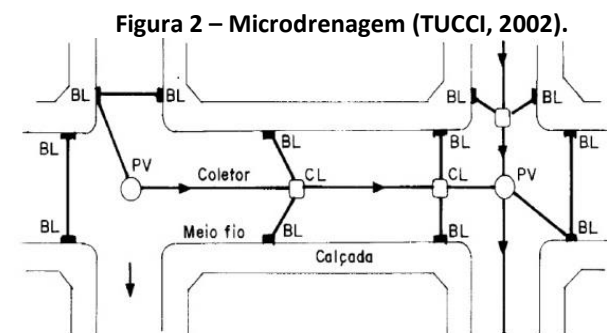
Pinto & Pinto (2006) afirma que microdrenagem são estruturas que conduzem as águas do escoamento superficial para as galerias ou canais urbanos. É constituída pelas redes coletoras de águas pluviais. O esquema está representado na Figura 2.

Logo, macrodrenagem são dispositivos responsáveis pelo escoamento final das águas pluviais provenientes do sistema de microdrenagem. É constituída pelos principais talwegues e fundos de vale.

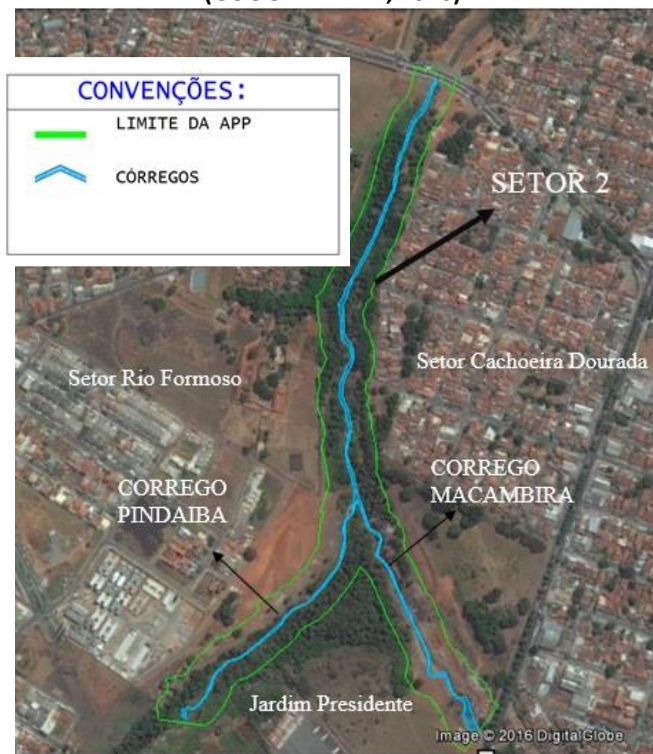
Figura 3-Zoneamento das áreas de fundo de vale -Setor 2 (GOOGLE EARTH, 2016).

Para esta pesquisa, foi estudada e delimitada uma área específica localizada na Rua Juscelino Kubitscheck, Setor Jardim Presidente, denominada de Setor 2 que englobam 3 bairros da região: Cachoeira Dourada, Jardim Presidente e Rio Formoso, apresentado na Figura 3.

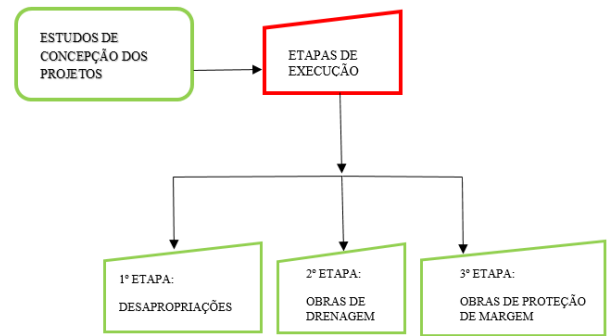
Figura 4 - Fluxograma de execução das obras

As obras desenvolvidas pelo Programa Urbano Ambiental Macambira - Anicuns, foram divididas em etapas, conforme especificado na Figura 4.

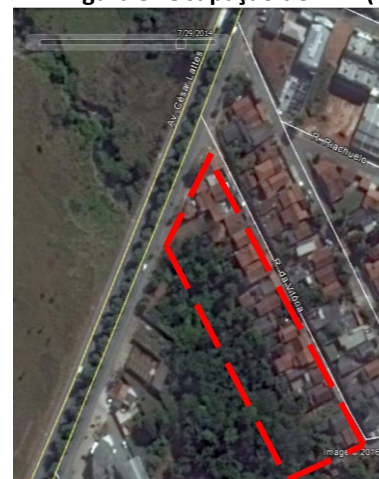
Figura 5- Ocupação de APP (GOOGLE EARTH,2014)

As desocupações ficaram concentradas nas áreas de APPs às margens do Córrego Macambira, situadas na Rua da Vitória, no Setor Vila Boa e Avenida Macambira, no Setor Cachoeira Dourada.

Foto - 2014 - Ocupação de APP - Rua da Vitória-Setor Vila Boa

A área de ocupação e desocupação da APP estão apresentadas nas Figuras 5 e 6.

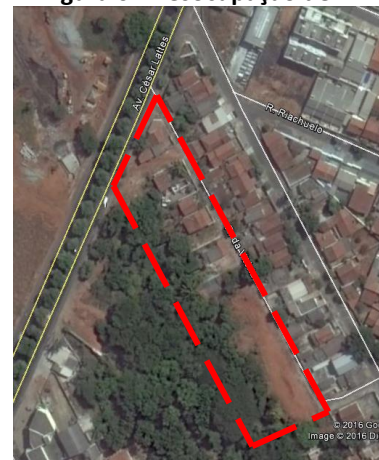
Figura 6 - Desocupação de APP (GOOGLE EARTH,2017)

Foto - 2017 - Desocupação de APP - Rua da Vitória-Setor Vila Boa

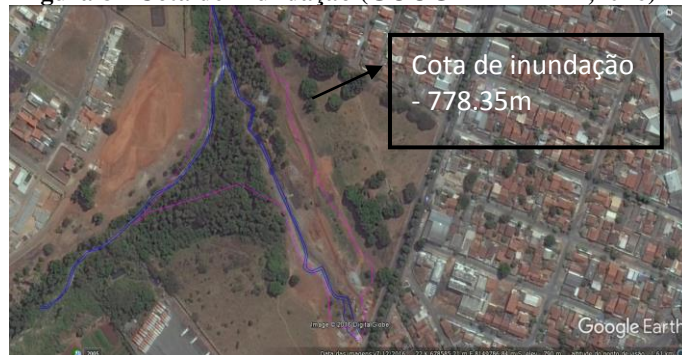
Figura 8 - Cota de Inundação (GOOGLE EARTH,2016)

Com base na cota de inundação (Figura 8) foi possível traçar como seriam desapropriadas as unidades habitacionais que estavam ocupando as margens do Córrego Macambira, bem como dimensionar as obras de contenção dos processos erosivos.

Para as obras de intervenções do PUAMA, a faixa de inundação da calha natural do Córrego Macambira foi de 50 metros e a cota de inundação de 778,35m.

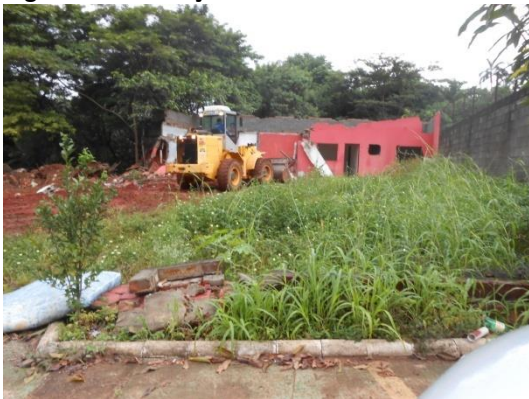
Figura 9 - Demolição das casas em área de APP

A primeira fase foi direcionada para as desocupações das áreas de APPs, apresentado nas Figuras 9 e 10.

Conforme dados fornecidos pela Prefeitura de Goiânia, as famílias foram indenizadas pelo Programa PUAMA, por intermédio de uma parceria entre a Prefeitura de Goiânia e o Banco Internacional de Desenvolvimento - BID.

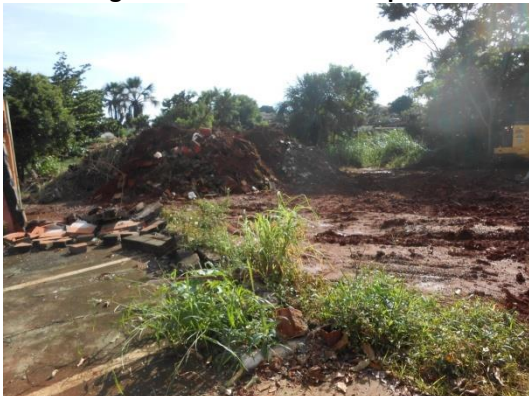
Figura 10 - Terreno Desocupado

A demora em iniciar e executar as obras está relacionada ao fato das desapropriações serem um processo demorado e oneroso para a Prefeitura. (Figura 10)

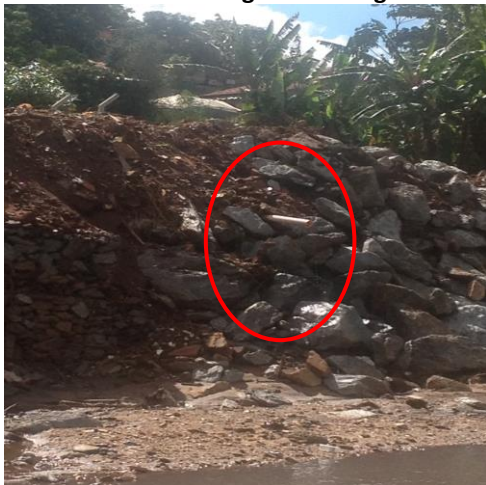
Figura 11 - Descarte de Esgoto - Córrego Macambira

A maioria das residências não possuía sistema de esgoto, ou seja, o descarte era realizado direto no Córrego Macambira de acordo com a Figura 11.

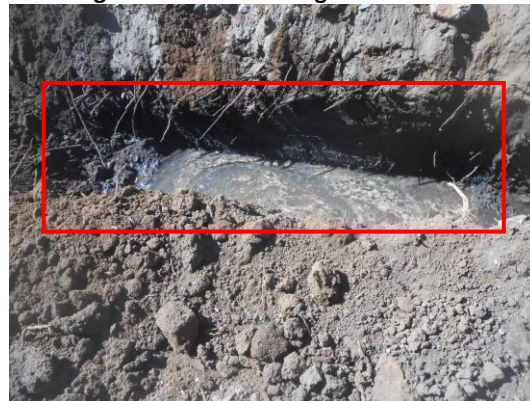
Figura 12 - Matéria orgânica no solo

Em decorrência do descarte irregular de matéria orgânica, o solo encontrado na região é denominado de turfoso, que é constituído, parcialmente ou integralmente por matéria orgânica, oriunda principalmente da decomposição de restos vegetais. Esses solos tem características geotécnicas de baixa resistência e alta compressibilidade, dando origem a grandes recalques (ANDREOLI, *et al*, 2014) conforme Figura 12.

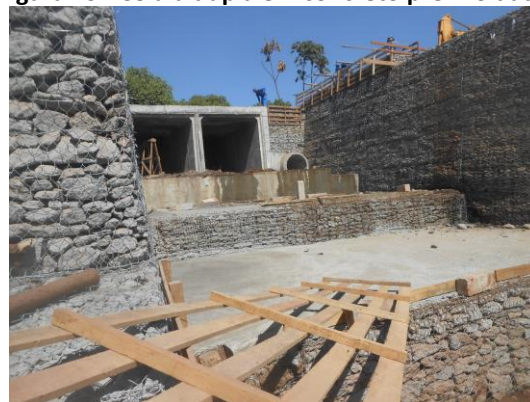
Figura 13 - Célula dupla em concreto pré-moldado

Para a macrodrenagem, foi construído um canal com célula dupla de concreto pré-moldado para reforçar a canalização sob a Avenida Juscelino Kubitschek no Setor Jardim Presidente (Figura 13). Para dispor de maior estabilidade e proteção da cabeceira, foi construído um gabião caixa.

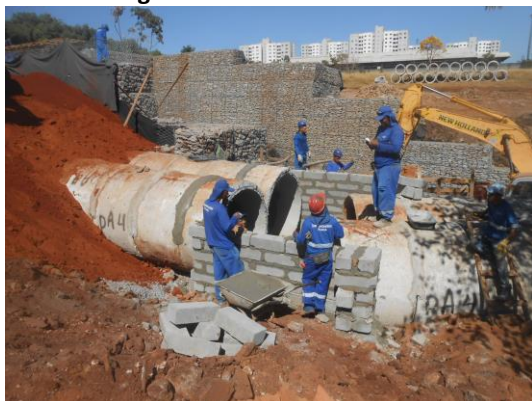
Figura 14 - Galerias Pluviais

Para a microdrenagem, as obras foram executadas na Rua D-34 e Avenida Presidente Dutra (Setor Jardim Presidente), com a construção de galerias pluviais com tubulação de 1m de diâmetro para escoamento das águas pluviais (Figura 14).

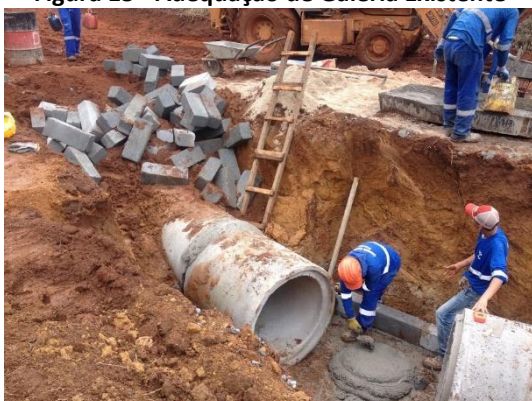
Figura 15 - Adequação de Galeria Existente

Nos ramais que são considerados redes secundárias, responsáveis pela ligação com a rede principal de escoamento de água pluvial, a tubulação foi de 0,60m (Figura 15).

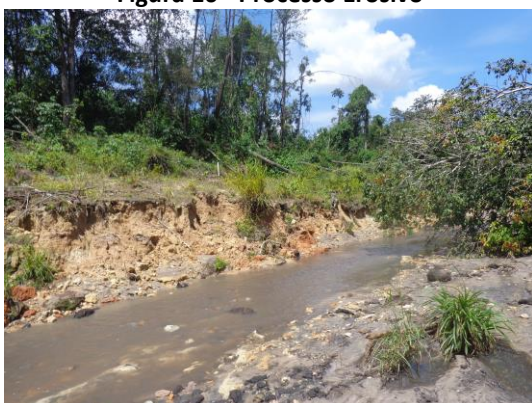
Figura 16 - Processo Erosivo

A terceira etapa foi direcionada para a proteção das margens do Córrego Macambira, com a finalidade de conter o processo erosivo (Figura 16).

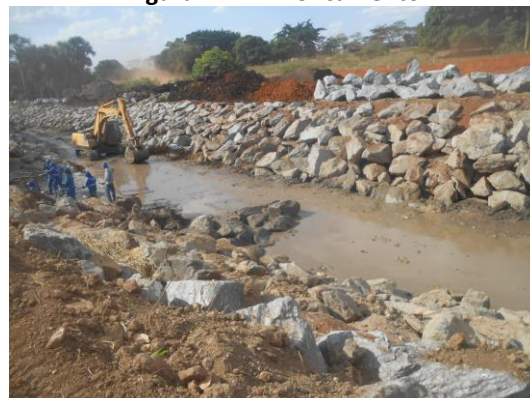
Figura 17 - Enrroncamento

Nesse trecho em estudo, foram utilizadas as técnicas de enrroncamento localizado na Rua D-34 no Setor Jardim Presidente. Este tipo de estrutura de proteção de margem foi realizado com o intuito de reforçar a proteção do talude exposto à erosão, que consiste em colocar uma camada de rocha, dispendo as maiores na base por ordem até o topo, e para o caso em estudo, o

projeto previa a inclinação de 45°, garantindo a retenção da massa do terreno e permitindo à drenagem da água, (HOLANDA, *et al.*, 2009) conforme Figura 17.

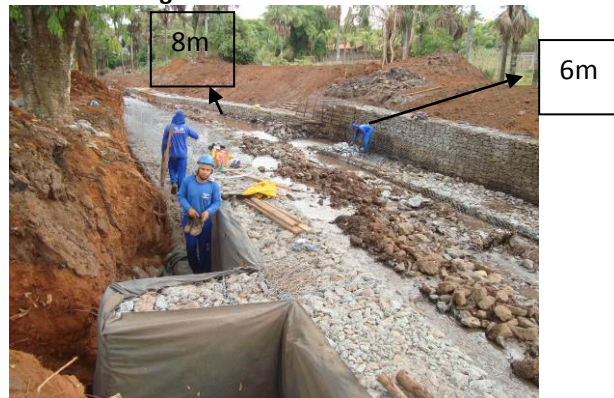
Figura 18 - Gabião Caixa

Outro tipo de controle de erosão utilizado pelo PUAMA foi a construção do Gabião Caixa (Avenida Macambira - Setor Cachoeira Dourada) que consiste em contentores regulares passíveis de serem preenchidos com brita ou outro agregado de diâmetro maior (pedras marroadas), sustentada por uma rede hexagonal de aço galvanizado por ser mais resistente às ações químicas com a água ao longo do tempo. Considerando que são facilmente empilháveis e arranjados de modo a formar uma estrutura resistente gravítica, sendo adaptáveis ao terreno, flexíveis, duráveis, drenantes e não precisam de fundação. (BRIGHETTI, *et al.*, 2001)

Para o PUAMA o projeto executivo previa a construção de gabião caixa com 2 tamanhos, uma caixa de 6 metros e outra com 8 metros, garantindo que as faixas bilaterais do manancial funcionem como uma bacia de retenção de água, caso ocorra o transbordamento da calha natural. (Figura 18)

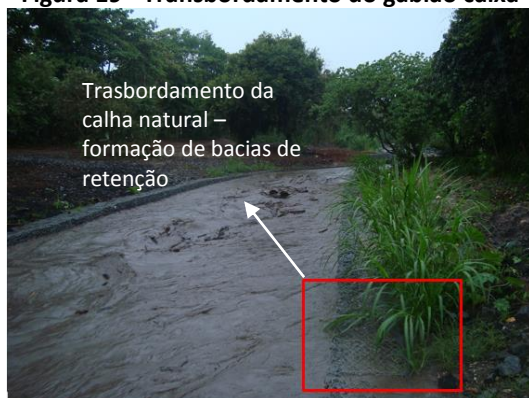
Figura 19 - Transbordamento do gabião caixa

Como parte do estudo foi realizado, o monitoramento do gabião caixa durante o período chuvoso de 2017 para que assim, acompanhassem a inundação natural do córrego, com o objetivo de constatar se o sistema de

drenagem e contenção do processo erosivo estava funcionando adequadamente, bem como, se ocorreu a formação de bacias de retenção nas margens bilaterais. (Figura 19)

Observou-se que no mês de abril de 2017 o volume precipitado acumulado foi de 736 mm e no ano de 2012 precipitado acumulado foi de 1.888 mm, ou seja, o volume acumulado em abril foi menor do que o do ano de 2012 e ocorreu o transbordamento da calha natural no gabião com a caixa de 8 metros evidenciando que o sistema está funcionando como o projeto e estudos realizados no local, ou seja, caso não, tivesse ocorrido a desocupação da área, teria ocorrido inundações nas residências.
