ANÁLISE DA CALCITE, COMPONENTE DO BIOCONCRETO PARA AUTOCURA DE TRINCAS

JUNQUEIRA, Sheilla Maria 1; SOARES, Thaís Aparecida 1;
MOREIRA, Antônio Carlos 2.

1 Acadêmica do 10º período de Engenharia Civil das Faculdades Integradas Pitágoras de Montes Claros.
2 Professor mestre e orientador desta pesquisa, desenvolvida em novembro de 2017 como parte das exigências curriculares do curso de engenharia civil para a aprovação do 10º período.

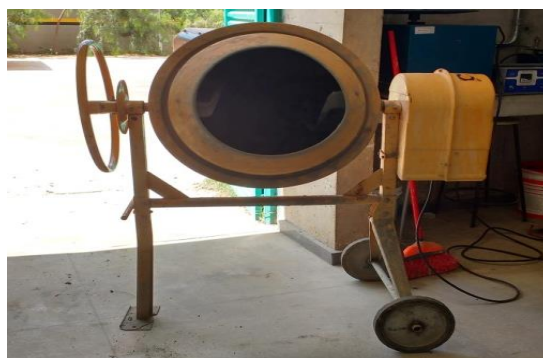
Figura 1 – Betoneira Elétrica de eixo inclinado.

O concreto de resistência normal foi dosado utilizando-se o método tradicional, visando uma resistência à compressão aos 28 dias de 25 MPa. Para o fabrico do concreto convencional e do concreto com acréscimo calcite, utilizou-se uma betoneira elétrica de eixo inclinado e tambor giratório, apresentado na figura 1.

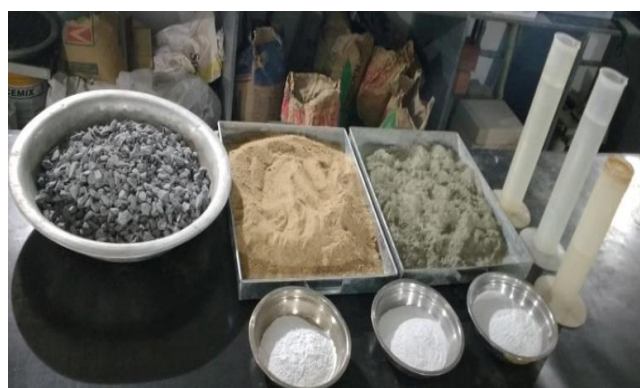
Figura 2 – Materiais: cimento, areia, brita, água e calcite.

- a) Imprimação da betoneira com um traço de concreto de 1:2,85:3,16:0,75 (cimento:areia:brita:água). Após a imprimação, deixou-se o material excedente cair livremente, com a betoneira em movimento;
- b) Lançamento dos componentes secos na betoneira: agregado graúdo, agregado miúdo e material cimentante, mostrado na figura 2;

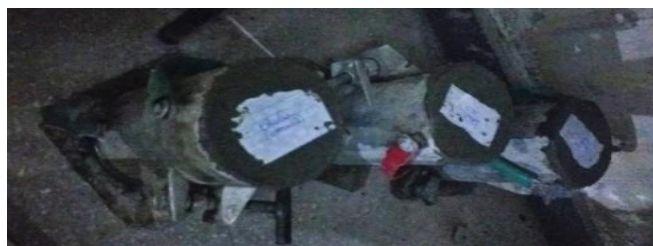
Figura 3 - Confecção de corpo de prova

Com o propósito de se atender os objetivos da pesquisa, foram utilizados os corpos de prova tradicionalmente para a avaliação das características do concreto convencional e do concreto acrescido a calcite, com formato cilíndrico, cujas dimensões são 10 cm x 20 cm (diâmetro x altura), de acordo com a NBR 5738. Utilizou-se um total de 3 corpos de prova para a resistência à compressão, sendo 1 confeccionados com concreto convencional, e os outros 2 com a adição da calcite com a porcentagem de 10% e 30% sobre o valor do volume de cimento utilizado no teste, apresentado na figura 3.

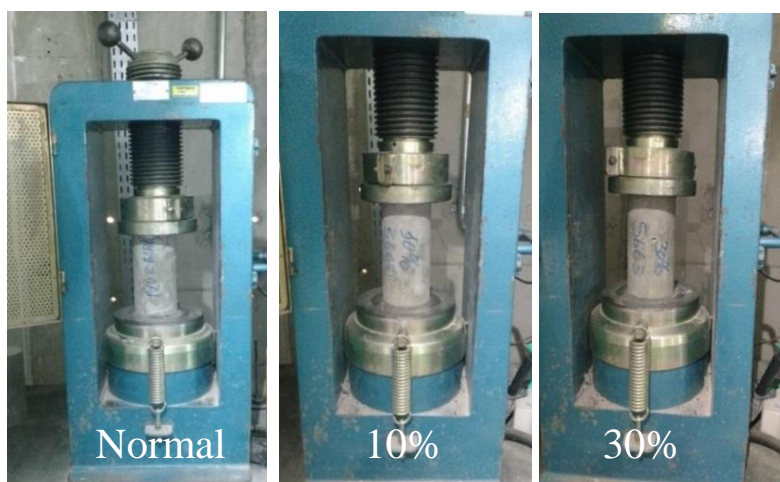
Figura 4 - Rompimento dos corpos de prova

Foram realizados os ensaios de resistência à compressão axial de acordo com a NBR 5739 aos seus 21 dias para os diferentes traços, referente ao concreto convencional e aos contendo acréscimos percentuais com 10% e 30% de calcite (figura 4). Por meio deste ensaio foi possível verificar se a adição da calcite no concreto tem alguma influência no resultado da resistência à compressão.

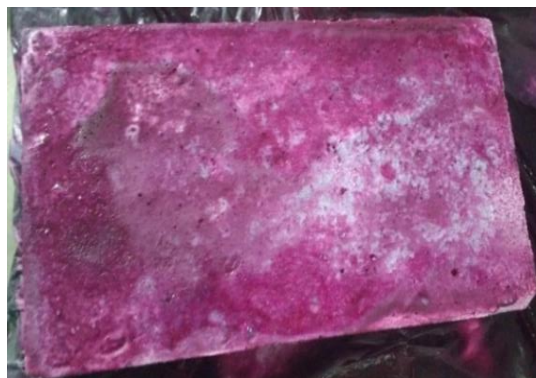
Figura 8 – Amostra sem a presença de calcite

Na amostra sem acréscimo de calcite é perceptível o aparecimento das fissuras, como pode-se perceber na figura 8.

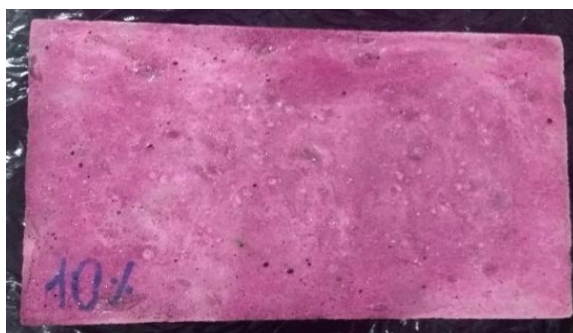
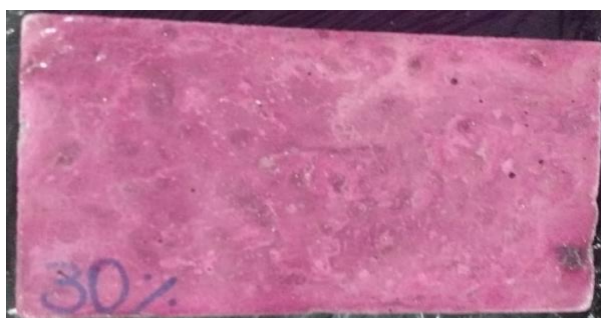
Entretanto nas amostras contendo 10% (figura 9), 20% (figura 10) e 30% (figura 11) de calcite, não foi possível visualizar a presença das fissuras, o que evidencia a atuação desse material no preenchimento das mesmas.

Figura 9 – Amostra sobre presença de óleo penetrante e revelador contendo 10% de calcite

Figura 10 – Amostra sobre presença de óleo penetrante e revelador contendo 20% de calcite

Figura 11 – Amostra sobre presença de óleo penetrante revelador contendo 30% de calcite

Desse modo, por meio do ensaio realizado, verifica-se que quanto maior a porcentagem de calcite, mais fluido torna-se o concreto, apresentando-o uma menor quantidade de fissuras.

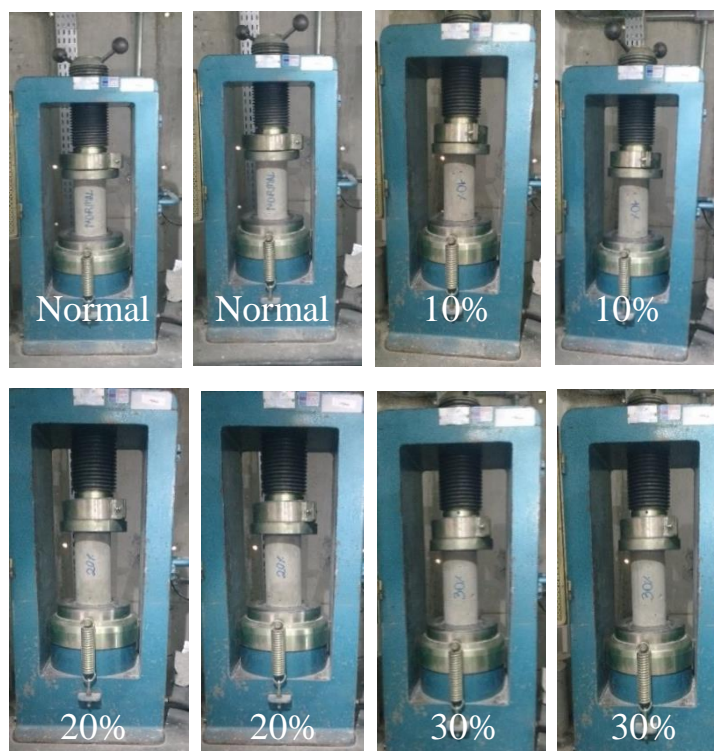
Figura 12 - Rompimento dos corpos de prova

O ensaio de resistência à compressão axial foi precedido de acordo com a NBR 5739 aos seus 4 dias para os diferentes traços, referente ao concreto convencional, e aos contendo acréscimos percentuais com 10%, 20 % e 30% de calcite (figura 12). Através deste ensaio foi possível analisar se a adição da calcite no concreto têm alguma influência no resultado da resistência à compressão. Como podemos observar, nos gráficos das figuras 13 e 14 apresenta os resultados do efeito da porcentagem da calcite na resistência à compressão do concreto.

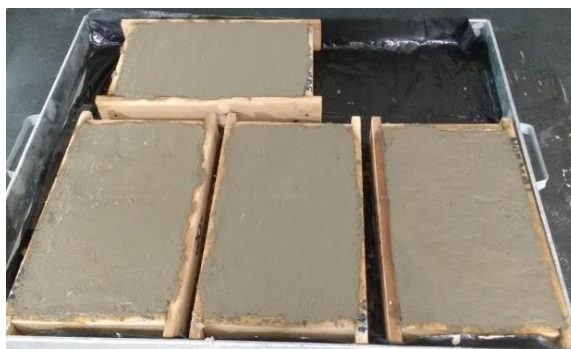
Figura 17 – Amostras retangulares de concreto

Como no 1º processo, foram moldadas 4 amostras retangulares com dimensões 0,25x0,15x0,05 m, sendo confeccionada a primeira com traço convencional, e as seguintes com acréscimos de 10 %, 20% e 30% de calcite (figura 17). Assim como no processo anterior foi efetuada a cura.

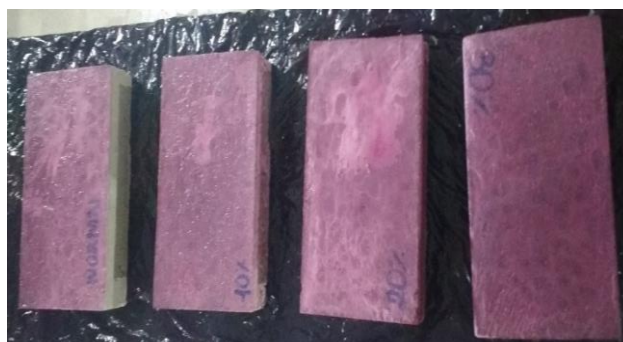
Figura 18 – Óleo Penetrante aplicado nos moldes de concreto

O acompanhamento da evolução das fissuras nos elementos do concreto também foi realizado como o anteriormente, através do ensaio de resistência à compressão e inspeção visual através da utilização do óleo penetrante (figura 18).

Novamente foi realizada a limpeza da superfície das amostras com um pano úmido, em seguida aplicou-se o óleo penetrante, após 10 minutos aguardados foi aplicado o líquido revelador.

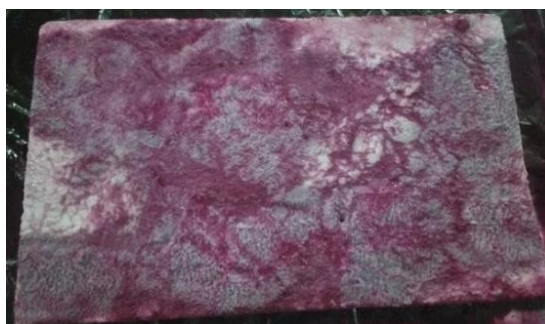
Figura 19 – Amostra sem presença de calcite

Neste processo os ensaios foram feitos após 7 dias, de forma a analisar também o fator tempo, em relação a presença da calcite. Na (figura 19) amostra sem acréscimo de calcite é notável o aparecimento das fissuras.
