COBENGE
2021

AS TÉCNICAS DA ENGENHARIA NATURAL COMO ALTERNATIVA A ENGENHARIA CONVENCIONAL - ESTUDO DE CASO EM OBRAS DE CONTENÇÃO DAS MARGEM DO RIO ITAJAÍ-AÇU EM BLUMENAU-SC.

Dentro deste contexto foi realizada uma visita técnica as margens do rio Itajaí-Açu, próximo à ponte Adolfo Konder localizada no município de Blumenau-SC. O objetivo foi comparar as obras executadas pela engenharia convencional no controle dos processos erosivos e na estabilização das margens com e as áreas que ainda permanecem vegetadas.

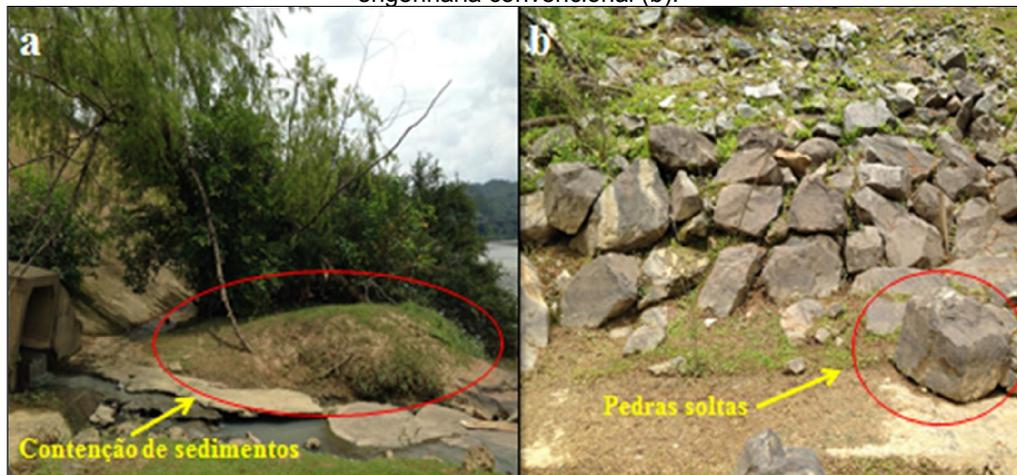
Foi verificado que na margem direita do rio Itajaí-Açu, próximo à ponte Adolfo Konder, que as obras de contenção realizadas pela engenharia convencional estão se deteriorando (figura 2b). Neste ponto pode-se visualizar pedras soltas oriundas de contenções passadas.

De acordo com esta imagem podemos designar que neste local já foi realizado a contenção da margem pelo método de enrocamento. Também percebemos que o enrocamento foi realizado por si só, ou seja, nenhuma outra técnica conjunta foi utilizada. Segundo Holanda et al., (2001), o enrocamento de margens de rios deve ser utilizado somente em caráter emergencial.

Figura 2. Ação da vegetação na contenção de sedimentos (a); ineficiência do processo de contenção de engenharia convencional (b).

Na figura 2a está evidenciado o potencial de retenção de sedimento pela vegetação, com o acúmulo de sedimento a montante da área vegetada.

Diante disso, concluímos que se projeto tivesse abordado o uso de uma segunda técnica como a da bioengenharia, esta obra poderia ter seu prazo de validade prolongado.

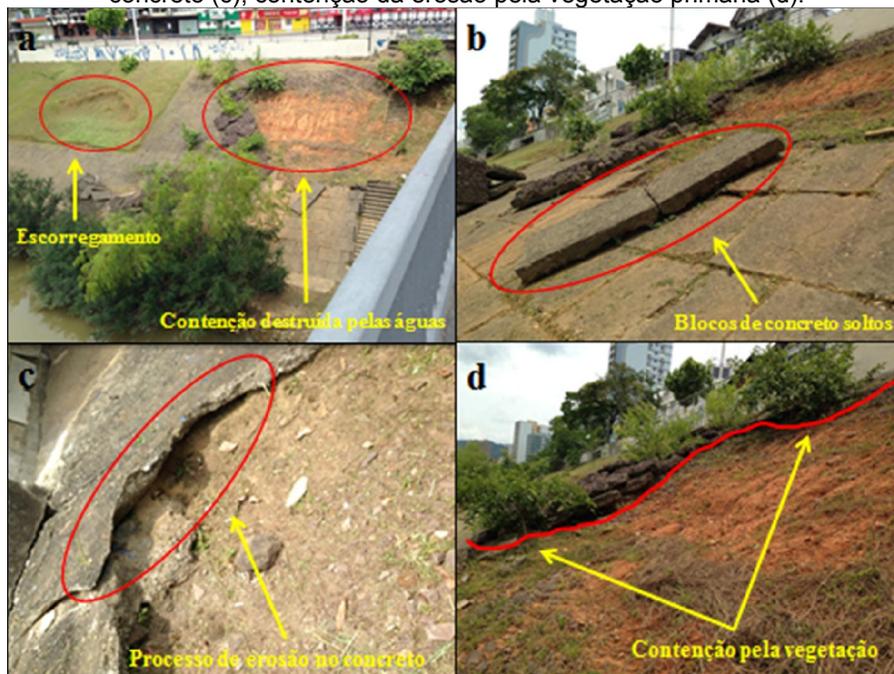
Ao observarmos a figura 3 podemos verificar que as obras de contenção realizadas ao longo da margem direita do rio estão perdendo eficiência gradativamente e muitas vezes soltando-se do solo. Um dos fatores contribuintes é o fato da impermeabilização do solo aumentar a velocidade de escoamento e conseqüentemente aumentar o poder erosivo da água.

A figura 3a mostra que a contenção realizada por meio da engenharia convencional está cedendo. Isso pode ser detectado pelos sinais de escorregamentos de massa encontrados no local. As figuras 3b e 3c mostram os blocos de concretos usados na contenção, foram arrancados do lugar original e o processo de erosão abaixo dos blocos. Estas ocorrências validam a hipótese de que as obras de engenharia convencional requerem manutenção periódica.

A engenharia natural por sua vez assim que se estabelece não há necessidade de manutenção periódica, como podemos ver na figura 3d, onde uma pequena porção de vegetação está ancorando o solo, destacando-se o seu potencial natural de ocorrência, que pode ser fomentado em propostas mais eficientes de recuperação das encostas dos rios.

De acordo com Dhitala e Tang (2015), a bioengenharia de solos aplicada com a engenharia convencional surte efeitos positivos. Além disso, a figura 3d mostra a resistência das raízes as forças exercidas sob o solo, evitando assim a remoção do solo e das camadas de concreto. Esta figura retrata exatamente o que descreve Martinho (2005), as plantas são importantes agentes, contra os processos erosivos como: movimento de solo, queda de pedras e deslizamentos.

Figura 3. Contenção da margem direita do rio Itajaí-Açu pela engenharia civil e ação da vegetação. Início de um escorregamento e fracasso da ação da engenharia civil (a); destruição da contenção (B); erosão do concreto (c); contenção da erosão pela vegetação primária (d).

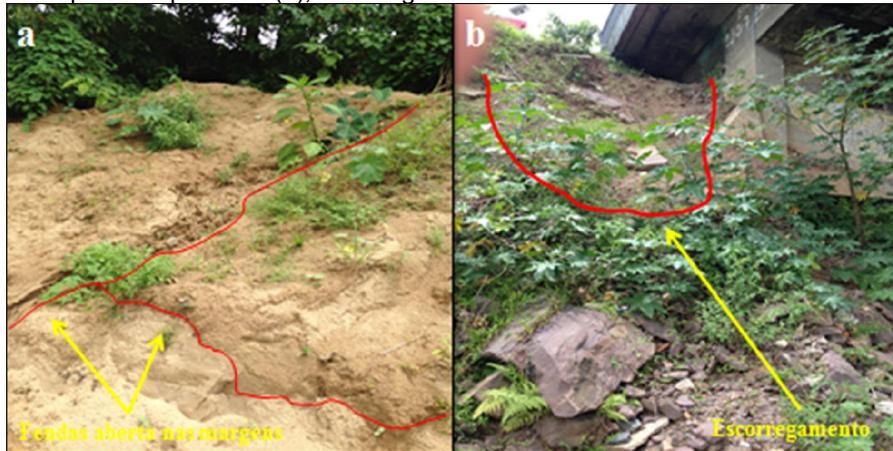
Na figura 3 temos evidenciado uma tentativa de conter a erosão na margem esquerda do rio. Onde na figura 4a está se formando fendas devido ao solapamento, ao passo que na figura 4b vemos indícios de escorregamento. A visão reducionista de alguns modelos da engenharia convencional impede uma abordagem sistêmica da resolução do problema. Ao contrário, a bioengenharia dos solos tende a uma abordagem dinâmica, interdisciplinar e sistêmica, visando à busca do equilíbrio (STOKESA et al. 2010).

Figura 3. Degradação observada na margem esquerda do rio Itajaí-Açu. Fendas abertas nas margens provocadas pelo solapamento (a); escorregamento mostra falhas dos métodos convencionais.

De acordo com Holanda et al. (2009), para contornar o problema da baixa coesão dos solos das margens dos rios, além da implementação de espigões que criam uma zona de deposição de sedimentos, tem sido empregado material granular com diâmetro médio de 70cm. Este material não só retém as partículas que foram arrastadas pela erosão subterrânea, como absorve o impacto das águas sobre a face do barranco, evitando o solapamento de sua base.

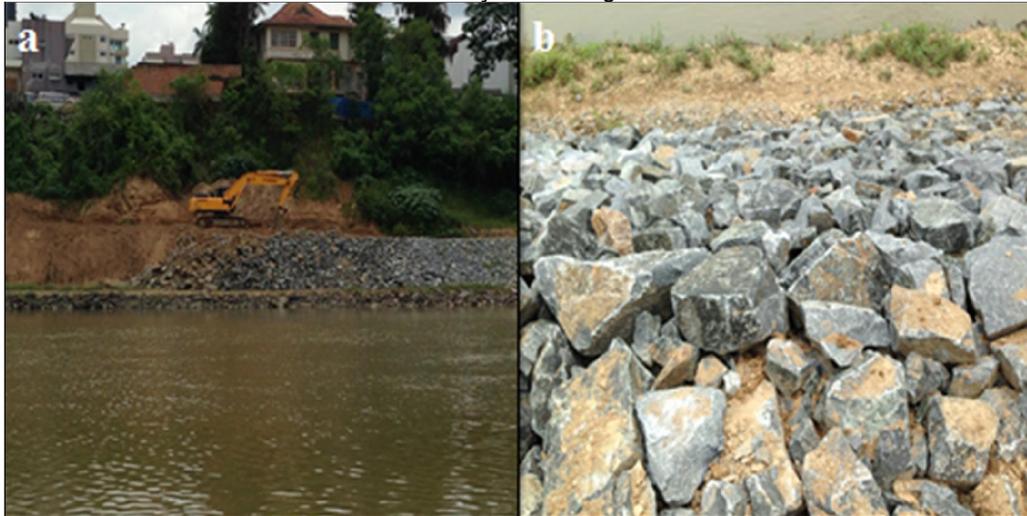
Através da figura 4 se verifica a execução da obra de enrocamento da margem esquerda do rio Itajaí-Açu. O objetivo desta obra é a proteção do talude contra erosão e servindo como uma barreira física para reduzir a velocidade do rio. A figura 4a mostra a escavação realizada na margem do rio na forma de bancadas e a colocação do material sobre o mesmo. Com base nas leituras realizadas, podemos afirmar que um erro está sendo cometido nesta obra. O uso da engenharia convencional por si só na contenção de encostas não é o suficiente. E através da figura 4b fica claro que a obra está sendo realizada somente com o enrocamento. A inserção de um método provindo da bioengenharia nesta obra sem dúvida seria fundamental para o prolongamento da vida útil da obra. A solução compartilhada entre diferentes áreas na recuperação de áreas degradadas é o mais indicado para elaboração de projetos específicos. Holanda et al. (2009) relata que a utilização do enrocamento acompanhado de vegetação pode ser uma solução a longo prazo.

Muitos autores ressaltam que as obras de contenção de encostas de rios que utilizam a técnica do enrocamento têm sua eficiência reduzida devido a problemas na sua fundação, ocasionando escorregamentos rotacionais por serem diretamente apoiados sobre solos de baixa resistência. Por vezes, as pedras são simplesmente jogadas e seu arranjo acontece de forma desorganizada. Um revestimento arrumado, poroso e drenante permite o alívio de pressões oriundas do fluxo de água através do maciço componente das margens. De

Figura 4. Método de contenção adotado pela engenharia civil na margem esquerda do rio Itajaí-Açu. Proteção das margens com uso de escavação e colocação de pedras (a); pedras alocadas para sustentação da margem.
