## EXTENSÃO EM ENGENHARIA: AS BUILT PARA REQUALIFICAÇÃO DA CASA DO BARÃO E BARONESA DE SÃO RAFAEL - RN.

**Palavras-chave:** as built , restauração, engenharia, extensao

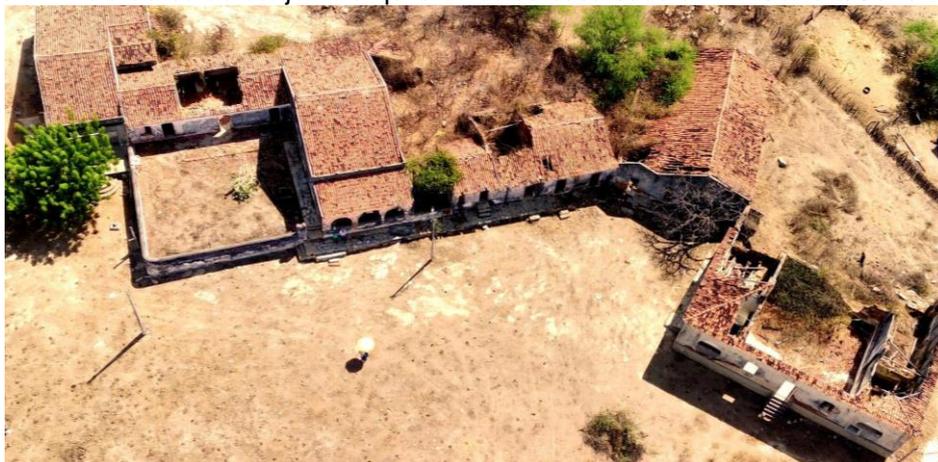
Figura 2 - Vista aérea do conjunto arquitetônico da casa sede do PA Serrote/Serra Branca

O conjunto arquitetônico, mostrado na figura 2 e na figura 3, está localizado a 14km da zona urbana de São Rafael, em Serra Branca, no sertão do Estado do Rio Grande do Norte, uma área de assentamento do INCRA. Possuindo 8 edificações, entre elas a casa do barão e baronesa, representada na figura 4, e um salão de festas, de acordo com a figura 5. Com isso, a casa do barão se tornou o último vestígio ligado à velha São Rafael, cidade que foi tomada pelas águas da Barragem Armando Ribeiro em 1983, ganhando a alcunha de "Atlântida do Sertão".

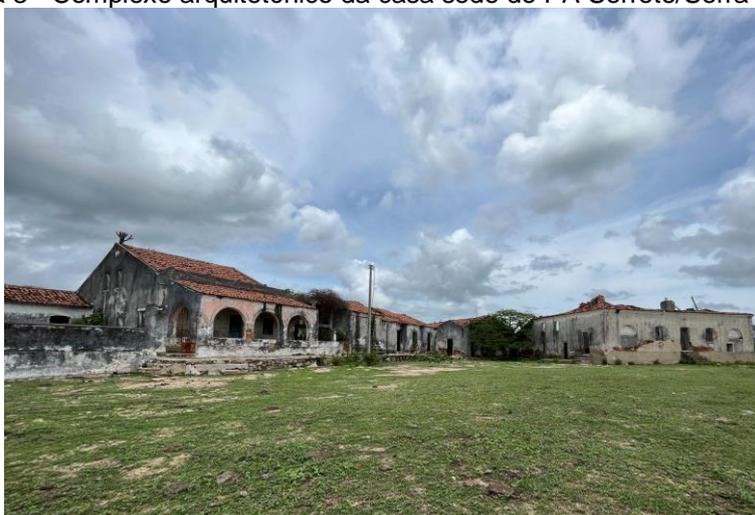
Figura 3 - Complexo arquitetônico da casa sede do PA Serrote/Serra Branca

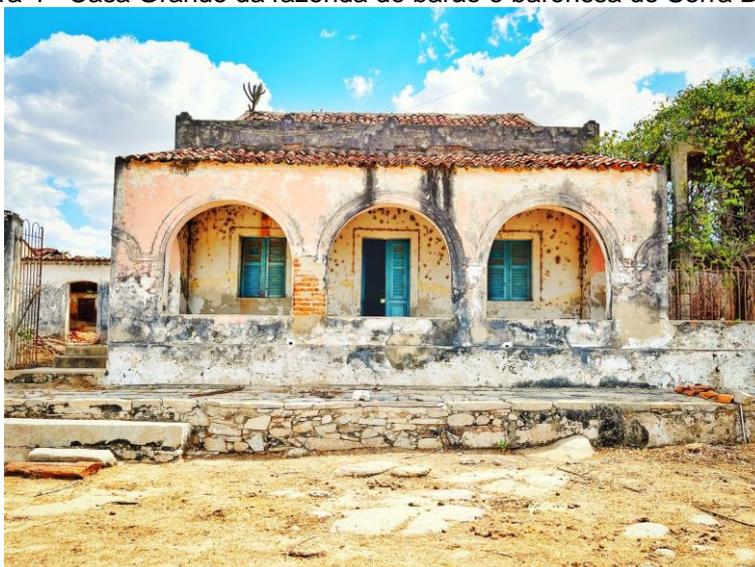
Figura 4 - Casa Grande da fazenda do barão e baronesa de Serra Branca

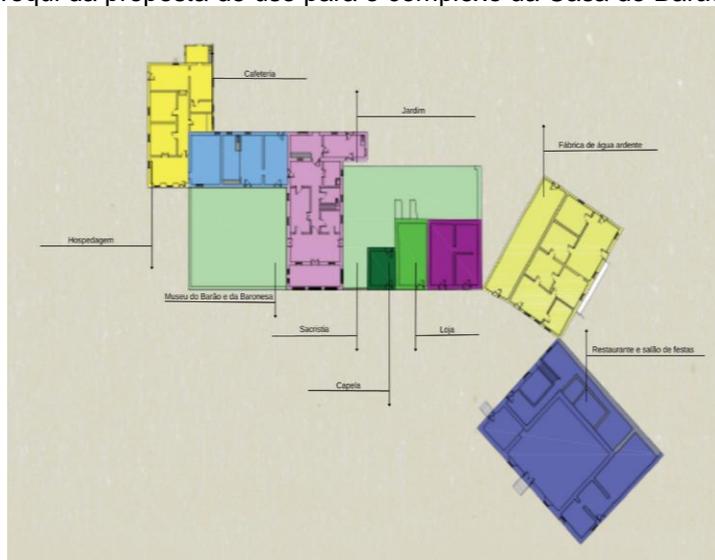
Figura 6 - Croqui da proposta de uso para o complexo da Casa do Barão e Baronesa.

Outrossim, o principal objetivo da intervenção da casa sede é suscitar o turismo na região de São Rafael, gerando emprego e renda para os assentados e tendo o complexo como local de amparo e visitação tanto para os turistas quanto para a própria sociedade potiguar. A proposta de uso, como demonstra a figura 6, foi planejada para conter 10 (dez) ambientes: hospedagem, cafeteria, museu, sacristia, capela, loja, fábrica de aguardente, salão de festa, restaurante e o jardim.

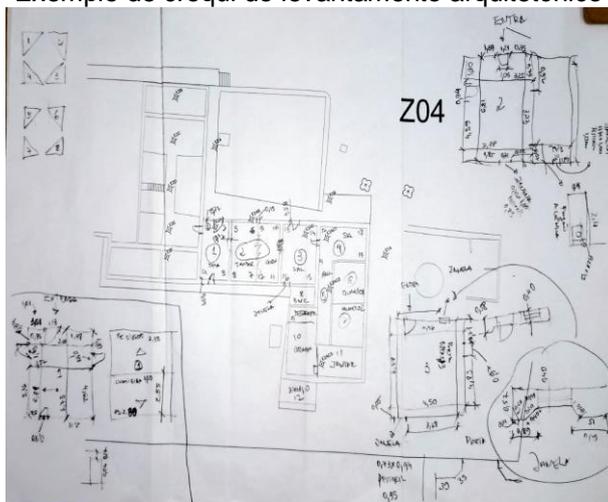
Figura 7 - Exemplo de croqui do levantamento arquitetônico na zona 4

Quanto ao levantamento arquitetônico, a equipe contou com equipamentos de medição, tais como trenas metálica (3m) e à laser (40m) e material de anotação onde foi possível extrair informações de medida dos ambientes e detalhamentos de cada uma das estruturas do complexo. Após essa coleta, as informações foram todas reunidas e lançadas no *software* de desenho *Autocad*, conforme representado nas figuras 7 e 8 a seguir.

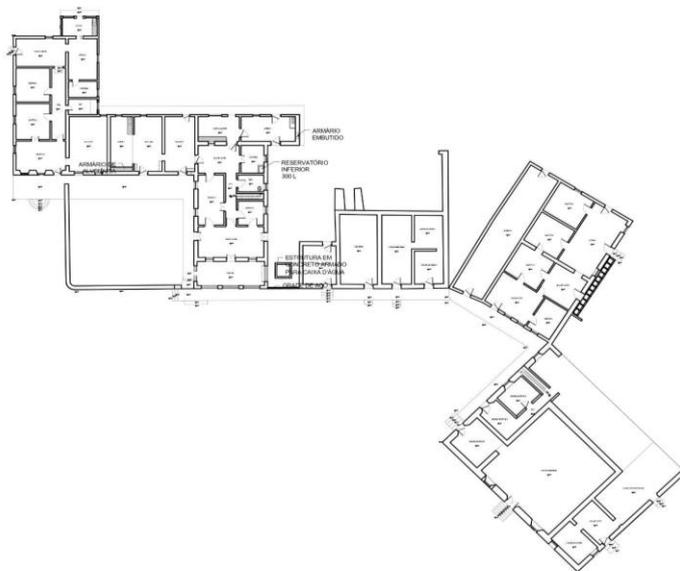
Figura 8 - Planta baixa do complexo no Autocad

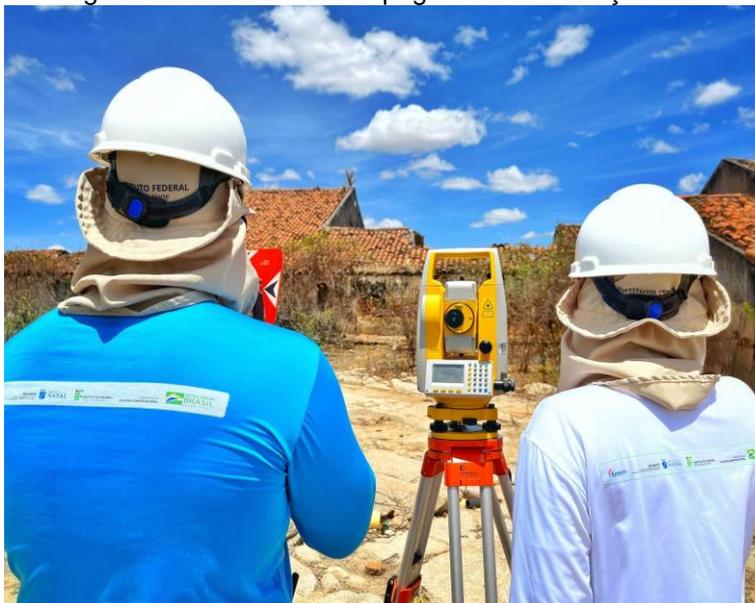
Figura 9 - Levantamento topográfico com estação total

No tocante ao levantamento topográfico, foram utilizadas ferramentas que fazem uso de métodos de posicionamento digital da informação, tais como o RTK (*Real Time Kinematic*) e a estação total, como apontado na figura 9, que foram empregados para executar um levantamento do tipo planialtimétrico da edificação e do seu entorno, servindo inclusive de complemento para aferição de medidas que não foram possíveis de serem levantadas no arquitetônico em função das alturas mais elevadas ou ambientes inacessíveis. Em seguida, os dados coletados geraram uma nuvem de pontos após serem processados nos softwares QGIS e Civil 3D.

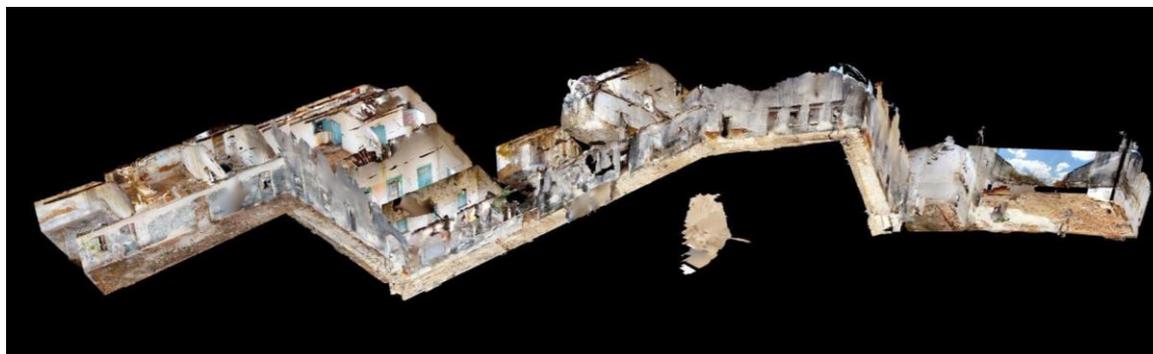
Figura 10 - Modelo 3D da edificação (gêmeo digital)

Em seguida, no levantamento 3D, a produção de um projeto tipo gêmeo digital necessitou do uso da plataforma *Matterport* e do emprego de um equipamento específico, denominado câmera 360º, que foi posicionada em vários locais ao longo da edificação para gerar um modelo tridimensional. Assim, a produção do modelo digital, conforme a figura 10, permitiu a aferição de medidas lineares, visualização de características construtivas e patologias de forma imersiva, através de um tour digital, permitindo aos integrantes do projeto realizarem a conferência das informações de campo e sua complementação.

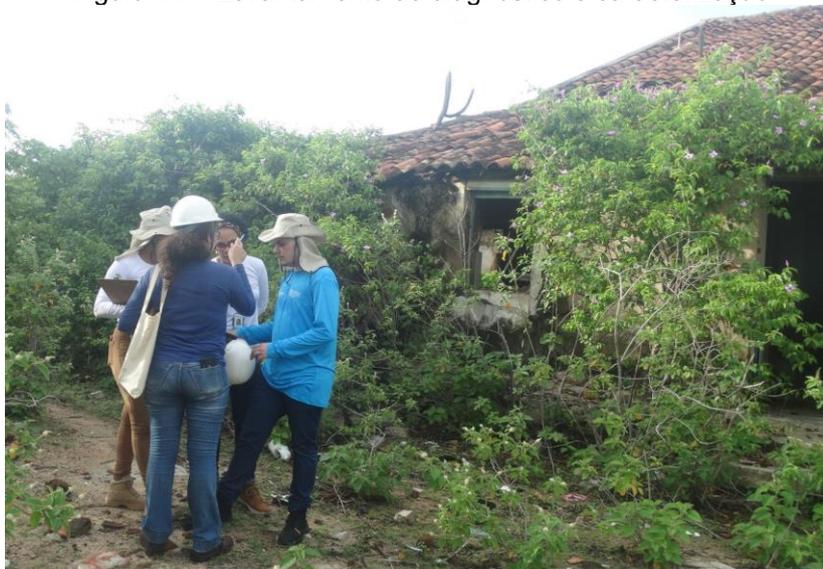
Figura 11 - Levantamento de diagnóstico e caracterização

A equipe responsável pelos relatórios de diagnóstico e de caracterização, representadas na figura 11 percorreu todas as estruturas do complexo levantando as

principais características dos elementos de fundações visíveis, das alvenarias, das esquadrias e da cobertura. Além disso, foram observadas as patologias em cada um desses sistemas e foram propostas soluções técnicas para contornar os problemas verificados, tentando preservar ao máximo as características construtivas da edificação.
