PAINEL DIDÁTICO PARA ENSINO-APRENDIZAGEM DE INSPEÇÃO TERMOGRÁFICA APLICADA À MANUTENÇÃO ELÉTRICA

Resumo: *A termografia infravermelha é uma das principais técnicas de manutenção preditiva. Ela consiste em medições de temperatura à distância e análise dos termogramas obtidos. A termografia é muito utilizada no setor elétrico, pois grande parte dos equipamentos elétricos apresenta diferenças térmicas antes de uma avaria. Atualmente há dificuldade no ensino-aprendizagem de inspeção termográfica, pois a aula em instalação elétrica real não é recomendada devido à necessidade de inserção de defeitos. Assim, este trabalho desenvolveu um protótipo para ser utilizado como recurso didático para ensino-aprendizagem da termografia. Para isso, um conjunto de manobra foi projetado e construído e nele foram simulados os principais defeitos elétricos: mau contato, subdimensionamento de condutores e interrupção de condutores em paralelo. O painel didático montado foi utilizado em aulas-piloto com alunos de curso técnico e de curso superior da área de eletricidade. A partir do projeto do painel e das aulas-piloto, foram elaborados um roteiro para as aulas práticas e um manual docente. Concluiu-se q

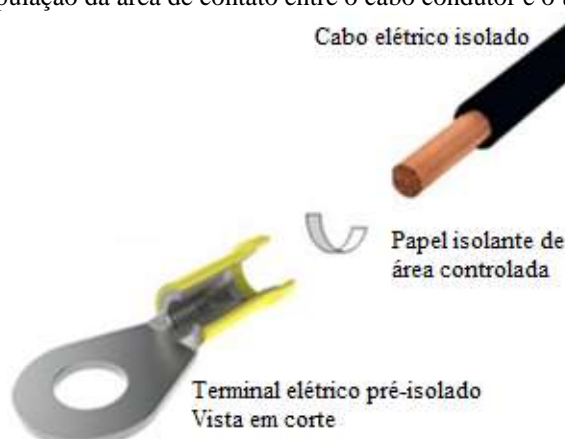
Sabendo que qualquer diminuição na área de contato provoca aumento da potência dissipada e consequente aumento de temperatura (JADIN; TAIB, 2012), o mau contato foi produzido diminuindo a superfície de conector do tipo terminal olhal para aproximadamente 25% da área original. Para isso foi inserido papel isolante Nomex entre as duas partes (ASSUNÇÃO et al., 2015), como ilustra a Figura 2.

Figura 2 - Manipulação da área de contato entre o cabo condutor e o terminal pré-isolado.

Para averiguar se o mau contato foi inserido com êxito, a resistência dos cabos foi medida usando um miliohmímetro e comparada com a resistência dos cabos sem defeito. Em todos os casos, o aumento das resistências dos condutores foi superior a 64 %.
