## CARACTERIZAÇÃO MECÂNICA EM TRAÇÃO DE COMPÓSITOS DE POLIÉSTER E REFORÇO HÍBRIDO DE TECIDO DE FIBRAS DE JUTA/MANTAS DE FIBRA DE VIDRO

O presente estudo tem como objetivo geral o desenvolvimento de uma metodologia de fabricação, simples e acessível, de placas de material compósito híbrido de manta de fibra de vidro e tecido de fibra de juta.

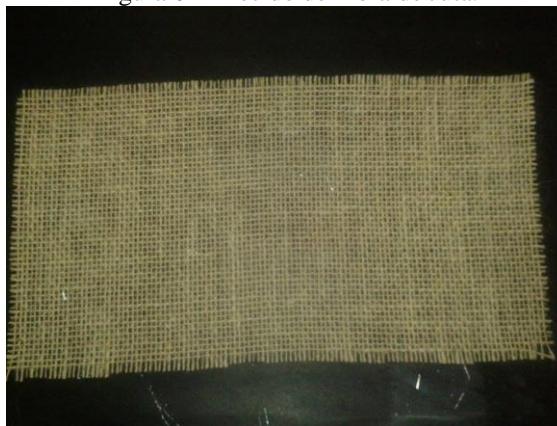
Primeiramente a manta e tecido foram cortadas em forma de um retângulo de dimensões 28x32 cm conforme mostram as figuras 01 e 02.

Figura 01 - Tecido de Fibra de Juta.

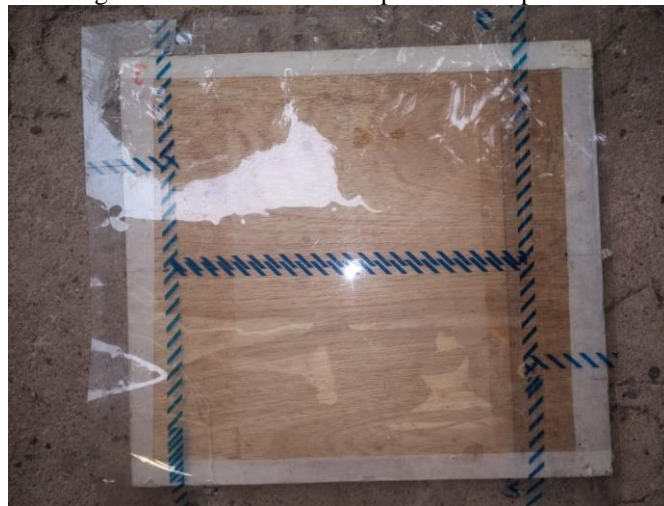
Placas de compensado foram utilizadas como molde para fabricação das placas de compósito. Para garantir fácil desmoldagem e uma superfície sem imperfeições, a superfície destas placas foi revestida com filme de transparência poliéster como mostra a figura 03.

Figura 03– Revestimento da placa de compensado

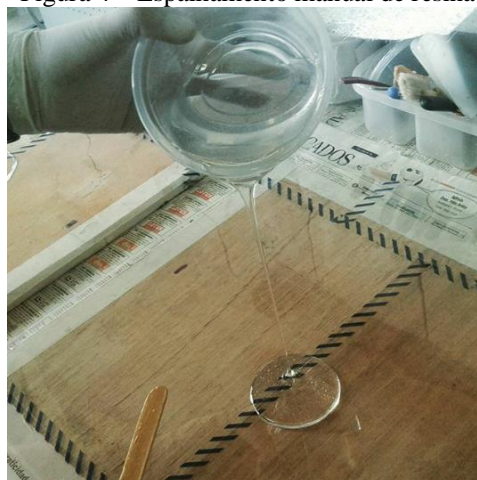
O processo selecionado para fabricação foi hand-lay-up, ou fabricação por laminação manual. Foi determinada uma quantidade de resina suficiente para devidamente impregnar todas as camadas, correspondendo a 80g para cada tecido de juta e 50g para cada grama de manta de fibra de vidro além de 40g foram colocados diretamente na placa revestida. Foi utilizada uma espátula plástica para espalhar a resina em cada uma das camadas como mostra a figura 4.

Figura 4 – Espalhamento manual de resina

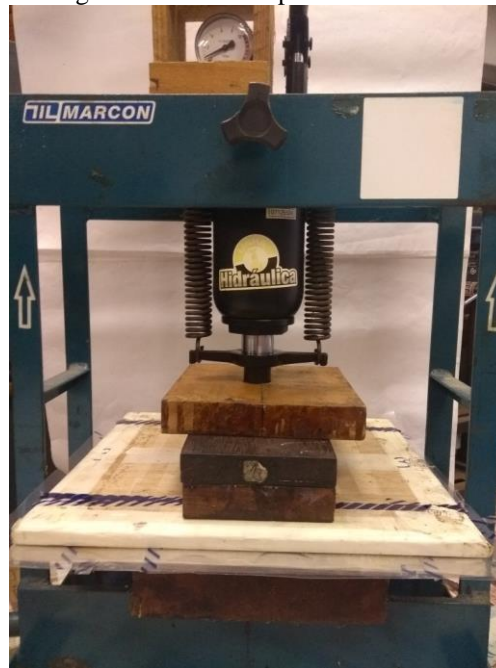
Após impregnação das camadas do compósito as o molde foi fechado pelas placas de compensado e imediatamente posicionado em uma prensa hidráulica, um peso de 500 kg foi admitido pelo molde com propósito de extração de ar contido entre as camadas laminadas e diminuir a ocorrência de descontinuidades, além de conformidade com a espessura especificada na norma de ensaio.

A cura da resina sob pressão ocorreu durante 24 horas, após esse período a placa foi desmoldada e deixada curar em superfície plana ao ar livre por 6 dias, completando 7 dias de cura da resina antes da etapa subsequente. A seguir na figura 5 uma foto do molde posicionado na prensa hidráulica para processo de cura.

Figura 5 – Molde na prensa hidráulica

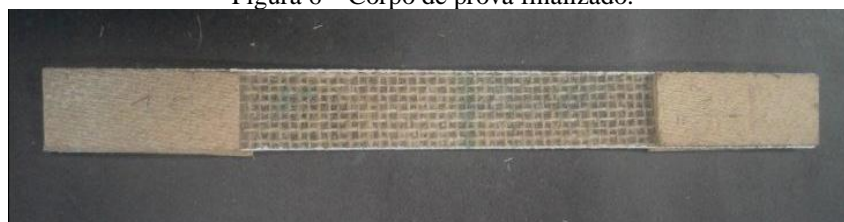
Pedaços de uma folha de madeirite foram cortados na mesma bancada usada para obter os corpos de prova, e colados com cola instantânea nas extremidades dos mesmos, para assim, evitar esmagamento pelas garras da máquina de ensaio de tração. A área útil de ensaio foi respeitada, a figura 6 demonstra um corpo de prova finalizado.

Figura 6 – Corpo de prova finalizado.

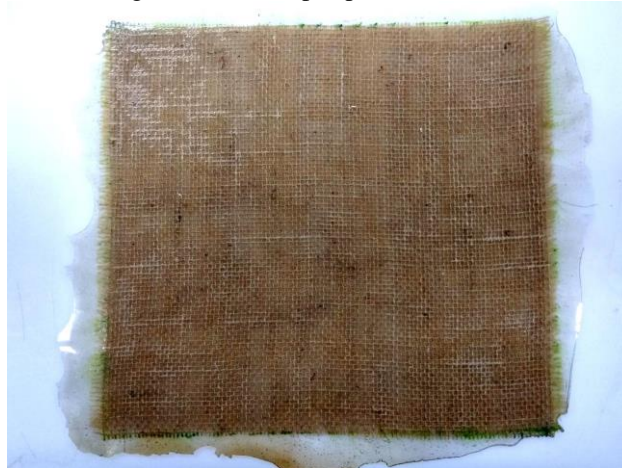
O método de fabricação das placas mostrou-se satisfatório em vários aspectos, o primeiro foi baixa presença de vazios e descontinuidades nas placas como se pode observar na figura 9, além de um bom acabamento superficial, planicidade e rigidez. A pressão aplicada nas primeiras 24 horas de cura e o revestimento das placas do molde foram fundamentais para a obtenção destes resultados.

Figura 7 – Placa após processo de cura.

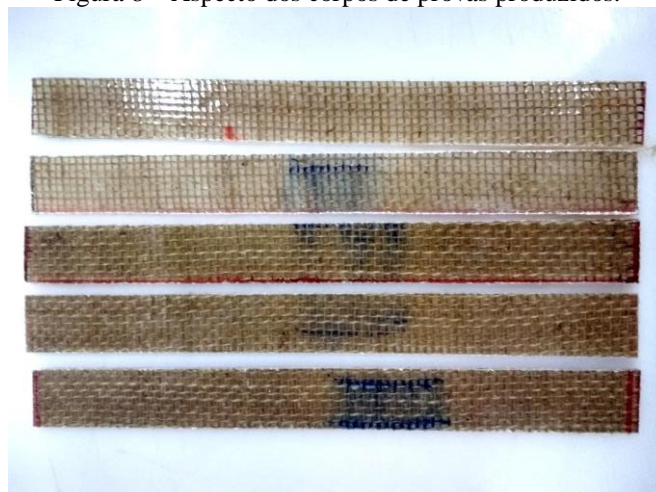
Os corpos de prova apresentaram superfícies lisas e sem trincas que pudessem prejudicar a veracidade dos resultados do ensaio de tração. A figura 8 mostra o aspecto dos corpos de prova produzidos.

Figura 8 – Aspecto dos corpos de provas produzidos.
